## 土壌調査（積雪前）の降雪による中止の報告と今後の対応について

2023 年 12 月 4 日 三井石油開発

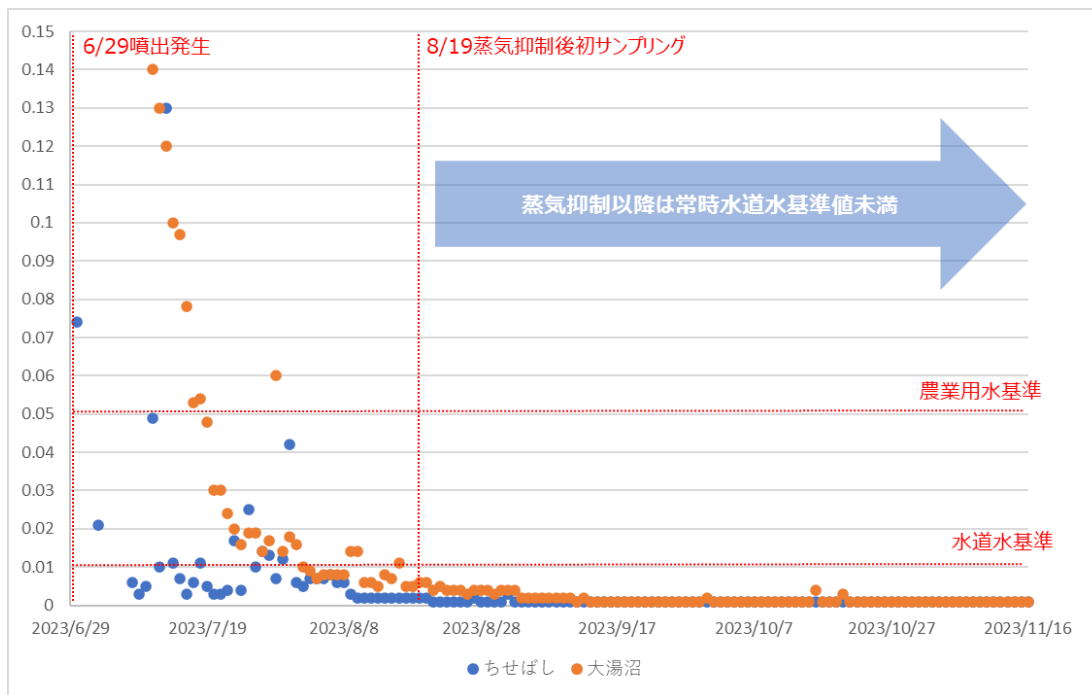
図 1 砒素濃度測定結果（O-1 大湯沼と B ちせばし：累計 263 回測定）

- ✓ 今回モニタリングを計画した地点 ID: O1(大湯沼)と B (ちせばし) では、本日現在までの累計 263 回にわたる水質モニタリングを実施している。
- ✓ その結果において、過去に環境基準値を超えたのは砒素のみであり、現在では両地点での砒素濃度は低く安定している。B/ちせばしで農業用水基準を超えたのは 2023 年 6 月 30 日と 7 月 13 日採水の二度のみ、O1/大湯沼でも 2023 年 7 月 30 日以降は農業用水基準を常時下回る砒素濃度となっている(図 1)。さらには、蒸気抑制(8 月 19 日)以降より本日(12/4)までの累計 180 回の砒素濃度計測において、両地点ともに水道水基準を常時下回る値である(図 2)。
- ✓ なお、万が一砒素濃度の上昇が観測された場合には、追加測定を迅速に行える体制を構築済みである(7 月 28 日の水質サンプリングにて緊急対応時の実績あり)。
- ✓ また、掘削基地内および北側林道での土壌のサンプリングは作業可能な範囲で実施している。(参考 2 を参照)
- ✓ 基地外の白色堆積物も目視で確認出来る限りでの除去作業を実施済みである。

\*定量下限値未満のデータは定量下限値と同値と見なしてグラフに表記
