蒸気噴出に関する環境影響評価委員会

第1回

2023/10/25

審議資料

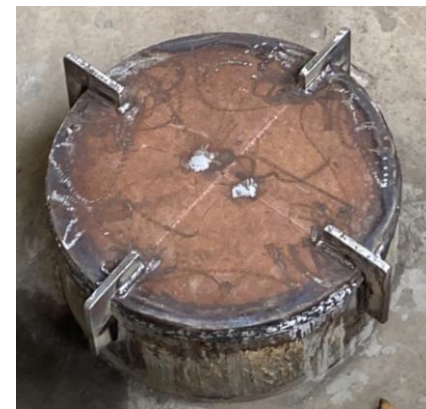
井戸への鉄板蓋取付状況

- 7/25 第2回蒸気噴出対策連絡会議を開催
- 7/27 大気モニタリング結果が判明
- 7/28 第3回住民説明会を開催
- 8/8-11 注水作業に向けた準備
- 8/12-13 注水開始 ⇒ 明確な噴出抑制効果見られず
- 8/13-16 偏向装置加工・再取付
- 8/17 ドリルパイプを207mまで降下、詰まりがないことを確認
- 8/18 注水により蒸気噴出を概ね抑制
- 8/19 追加注水ライン取付、一部資機材搬出
- 8/20 地上配管・作業台解体、偏向装置取外し
- 8/21 ドリルパイプ回収
- 8/22-23 セメント用機器の設置
- 8/24 砂利の充填
- 8/25-27 セメント注入（計4回）2回目注入後に逸水停止
- 8/28 井戸の埋め戻し作業完了（セメント固化確認）
- 8/29 井戸への鉄板蓋取付
- 9/2 掘削リグの解体開始
- 9/6 第4回住民説明会を開催
- 10/18 掘削リグの撤去完了

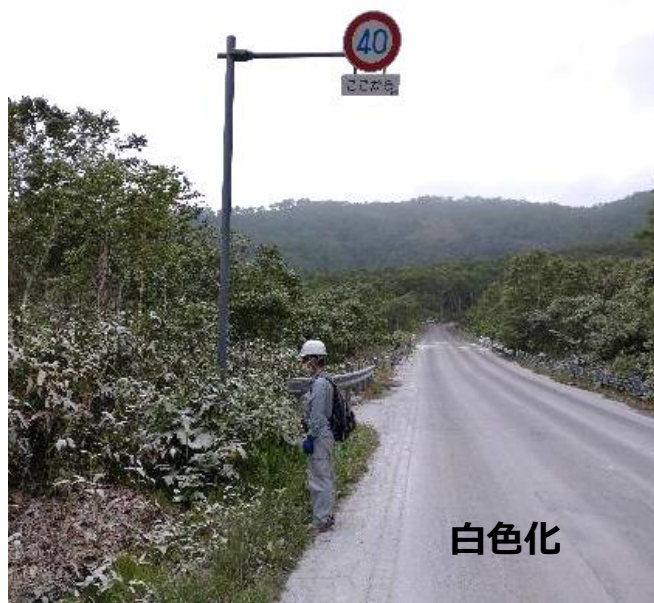
- ✓ 森林および道道の白色化範囲からおもに北側へ噴出物が飛散したことが確認される
- ✓ 東側および南側の道道、馬場川付近では噴出部の堆積は確認されていない

道道上に堆積した噴出物
(23/6/30)

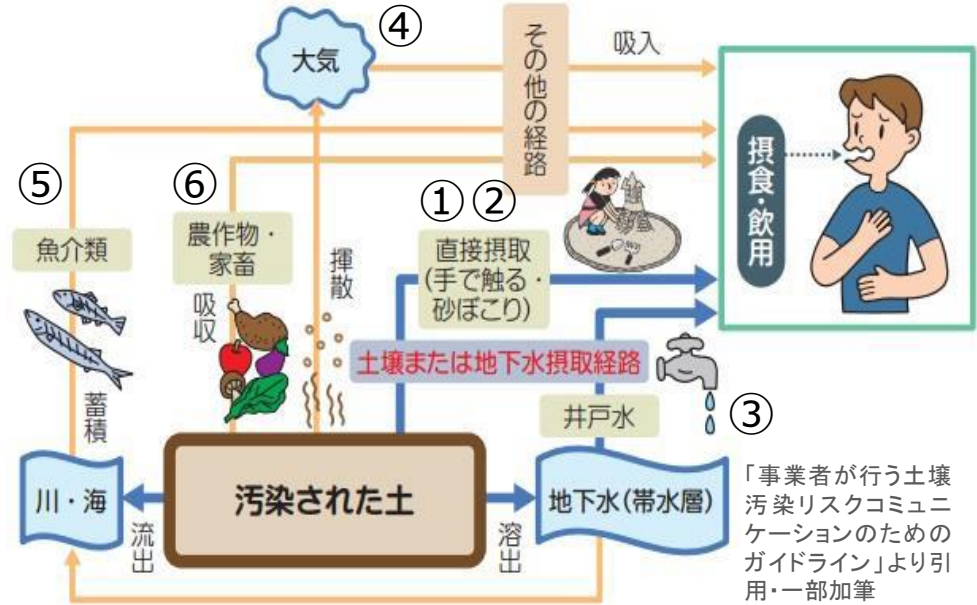
1. 対象物質は砒素等と硫化水素ガスとする
2. 汚染された土地や地下水の利用状況から人への対象物質の移行経路（曝露シナリオ）を設定する
3. その経路それぞれにおける曝露量を算定し、合計量を人への摂取量とする
4. 摂取量と毒性を比較しリスクを評価する

曝露シナリオ	曝露経路（媒体・量）	曝露量の算定方法
① 汚染土壌の摂食	経口（土100mg）	土壌の濃度×摂食量
② 汚染土壌との接触による皮膚吸収	経皮	土壌の濃度×接触量×吸収率
③ 水道水や地下水等を飲用	経口（水2ℓ）	地下水の濃度×摂水量
④ 大気中へ飛散したものを吸入	吸入（空気20m ³ ）	大気中の濃度（粉じん・気体）×呼吸量
⑤ 公共用水域へ砒素等が流出し、魚介類へ蓄積したものを食餌経路で摂取	経口 （食物2kg） （うち魚200g）	食品中の測定結果の積み上げ 食事時の濃度の実測
⑥ 農作物および家畜へ蓄積したものを食餌経路で摂食
