蒸気噴出に関する環境影響評価委員会

第 3 回

2024/8/29

審議・報告資料

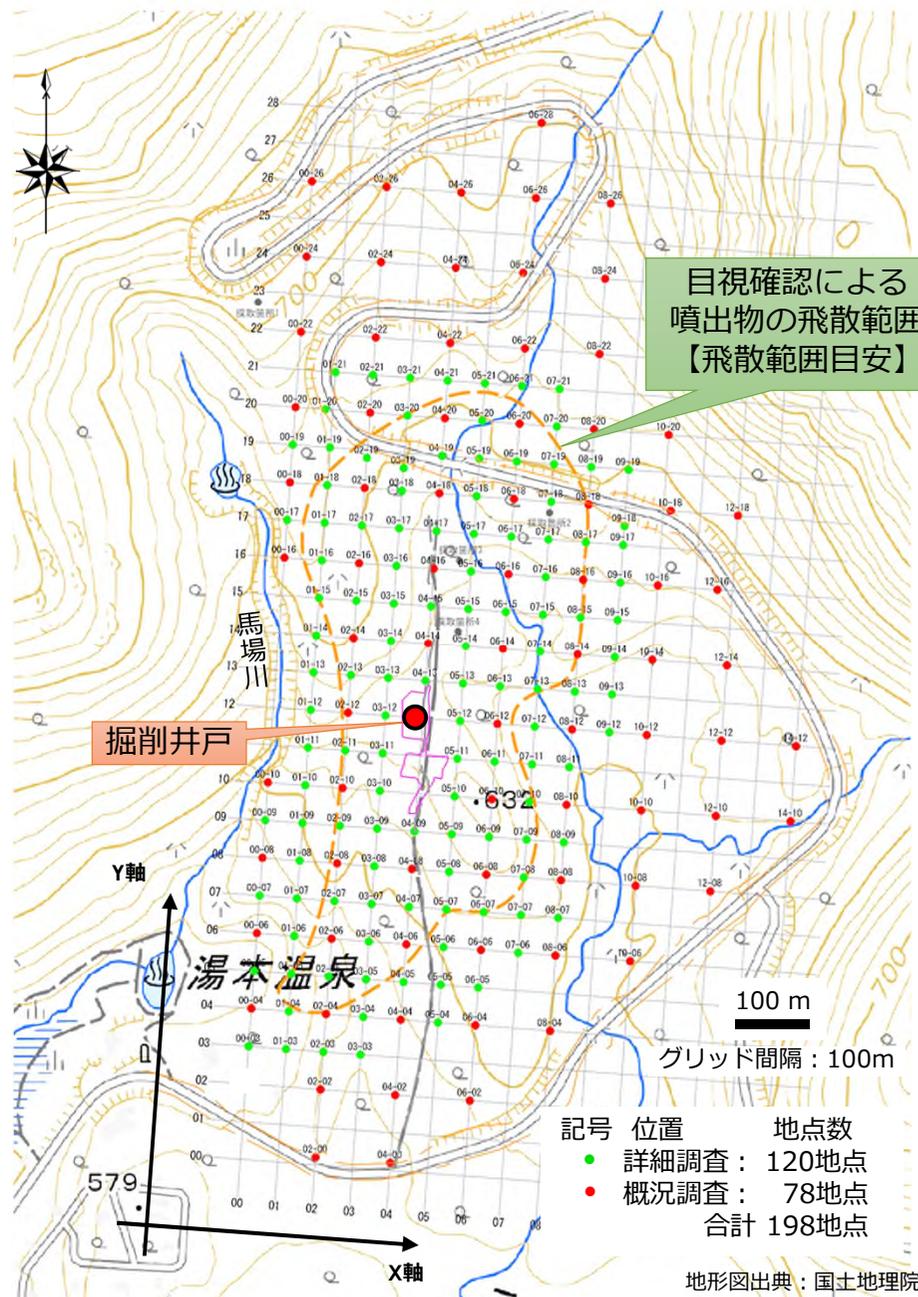
➤ 試料採取位置の設定

- ✓ 調査地に100m間隔のグリッドを設定し、各格子の交点を概況調査地点とした
- ✓ 目視確認による噴出物の飛散範囲内では、さらに50m間隔で詳細調査地点を配置した
- ✓ 各格子の交点を中心とした半径5m以内の範囲で最適な位置で試料を採取した

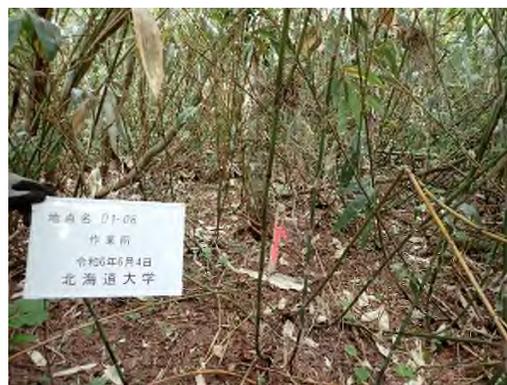
採取位置遠景

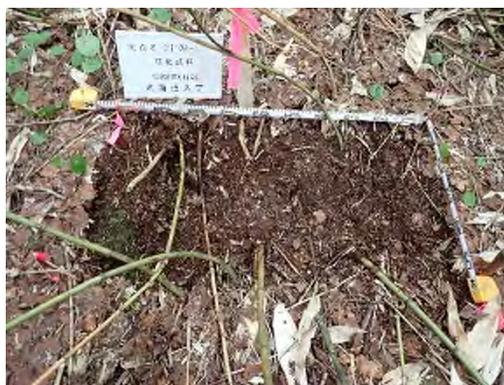
リター採取状況(範囲明示)

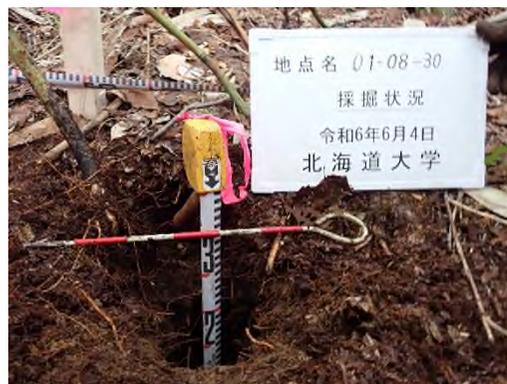
土壌採取状況

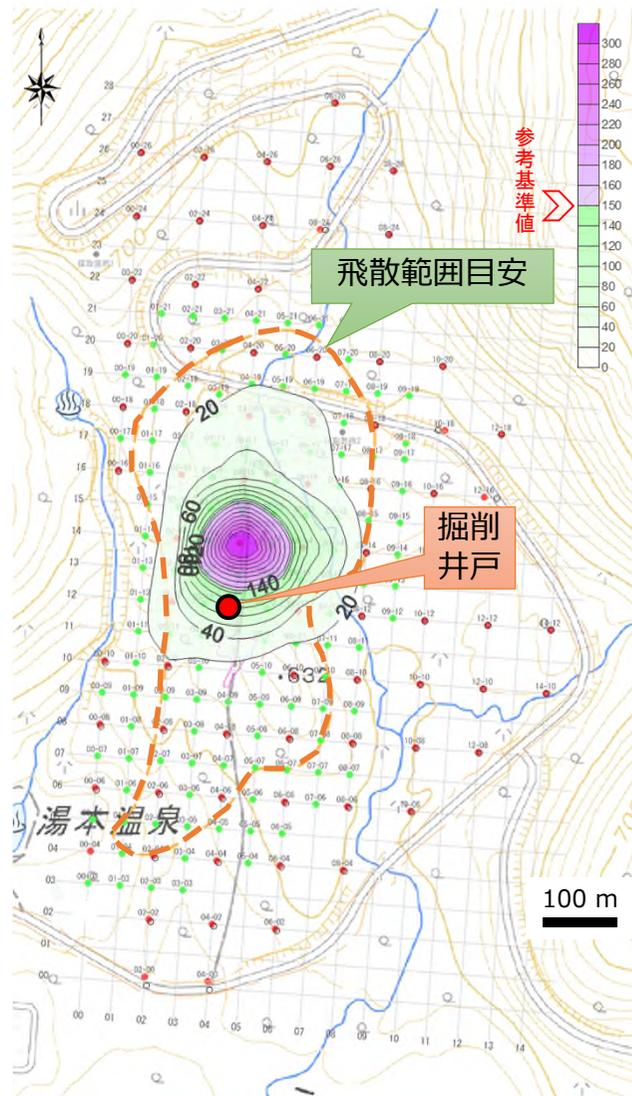
- ✓ 井戸北側で最大濃度が確認され、周辺部は低濃度であり、飛散範囲目安と概ね同じ分布傾向を示す

リター：全含有量コンターマップ [mg/kg]

- ✓ 濃度分布から噴出の影響があると認められるため、詳細調査が必要と考えられる
- ✓ 濃度の分布傾向は飛散範囲目安と概ね一致する
- ✓ 概況調査範囲の周縁部では濃度が低いため、調査範囲は妥当と考えられる

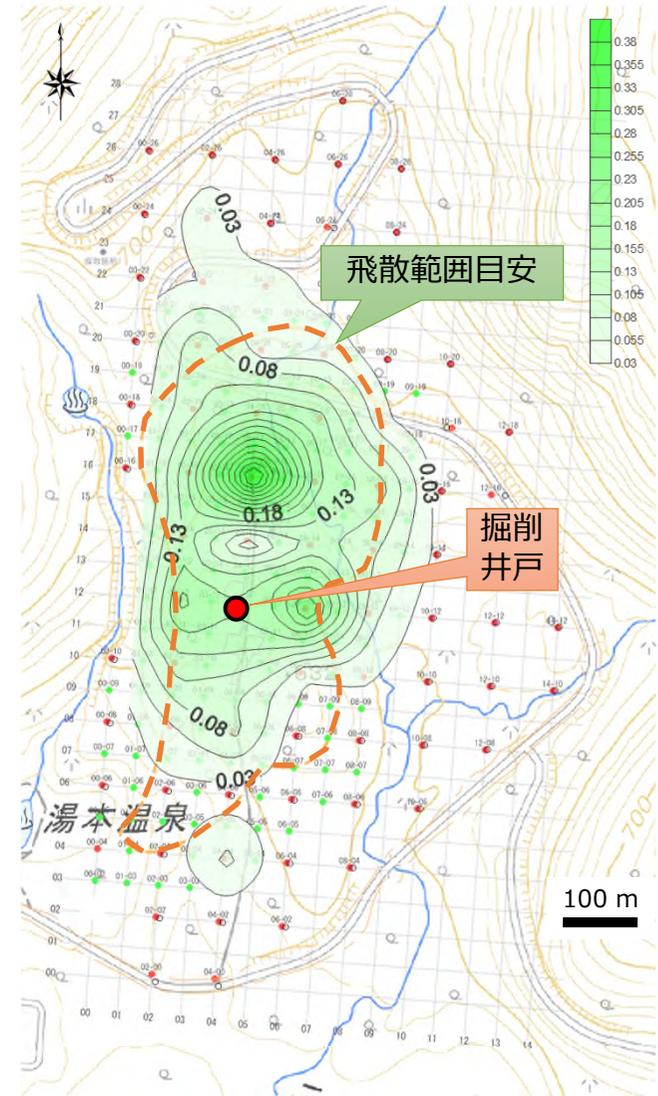
- ✓ 井戸北側で最大濃度、周辺部は低濃度であり、飛散範囲目安と概ね同じ分布傾向を示す
- ✓ 概況調査範囲の周縁部の濃度は同一であり（0.03 mg/kg以下の範囲）、飛散の影響を受けていないバックグラウンド濃度を示している可能性がある

リター：溶出量コンターマップ [mg/kg]

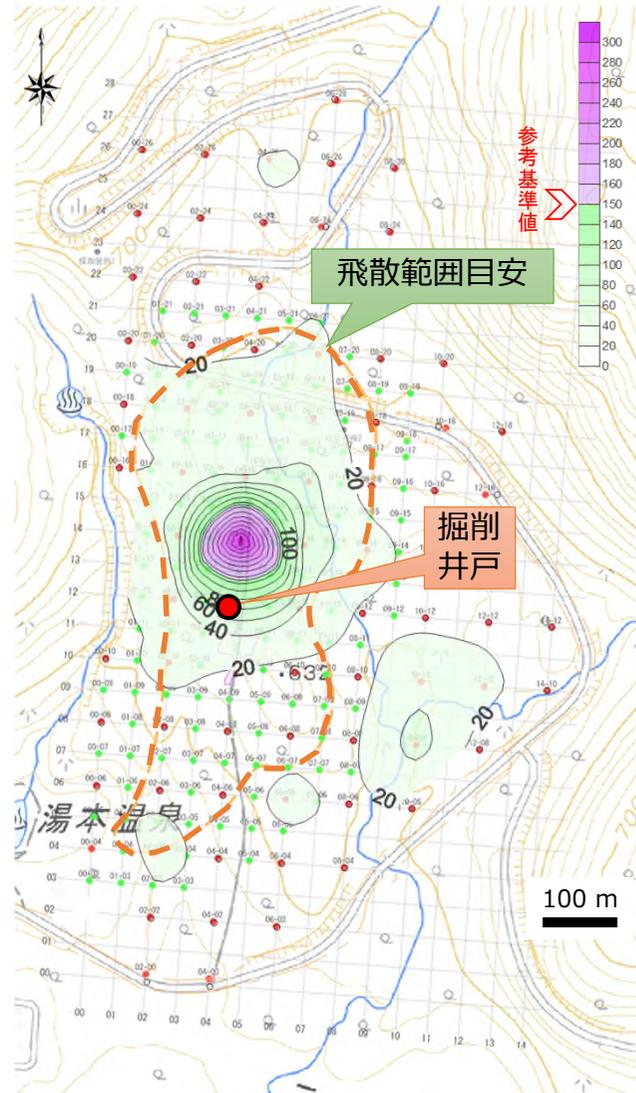
- ✓ 井戸北側で最大濃度、周辺部は低濃度であり、飛散範囲目安と概ね同じ分布傾向を示す
- ✓ リターの濃度分布と同様
- ✓ 周辺にスポット的な分布が認められるが飛散による影響かバックグラウンド濃度の差異によるものか不明確

土壌0-10cm: 全含有量コンターマップ [mg/kg]

- ✓ 濃度分布から噴出の影響があると認められるため、詳細調査が必要と考えられる
- ✓ 濃度の分布傾向は飛散範囲目安と概ね一致する
- ✓ 概況調査範囲の周縁部では濃度が低いため、調査範囲は妥当と考えられる

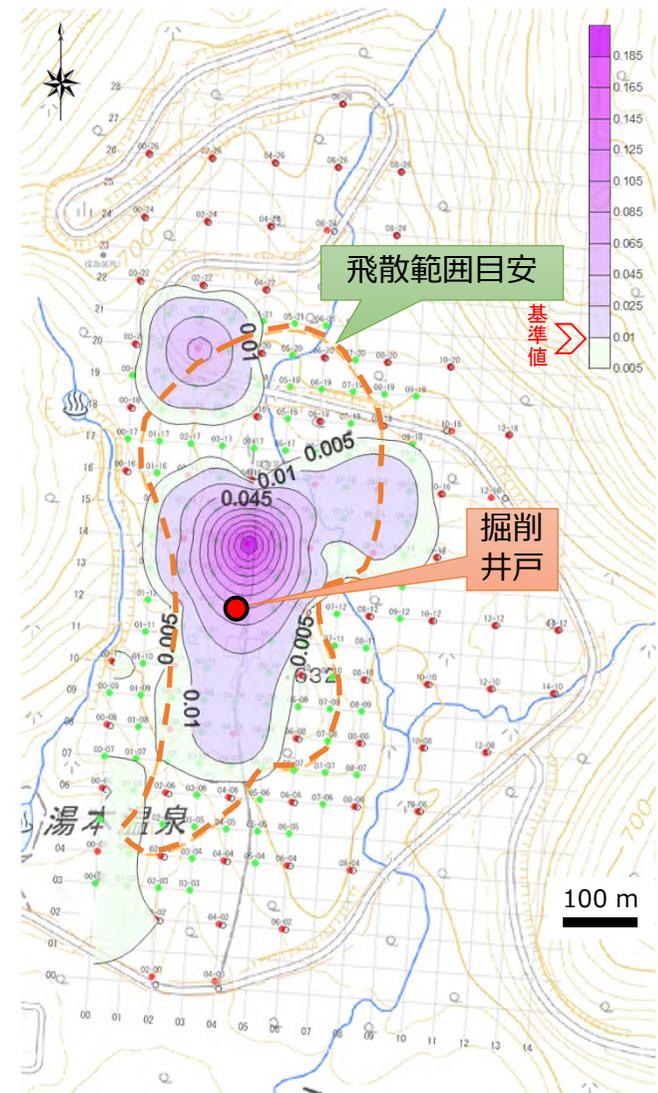
- ✓ 井戸北側で最大濃度、周辺部は低濃度であり、飛散範囲目安と概ね同じ分布傾向を示す
- ✓ リターの濃度分布と概ね同様

土壌0-10cm: 溶出量コンターマップ [mg/L]

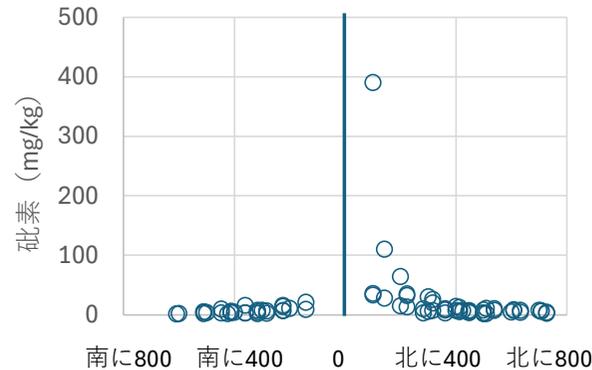
- ✓ リター・土壌ともに、相対的に高い数値は井戸近傍に集中している
- ✓ 井戸近傍でも低い数値を示す地点がある

リター：全含有量[mg/kg]

- ✓ 井戸に近いほど濃度が高く、500m程度の範囲までが汚染範囲と考えられる

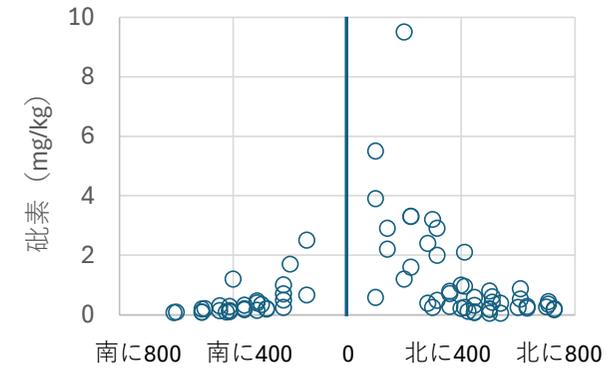
- ✓ リターは井戸に近いほど高く、離れるほど低い傾向を示す
- ✓ 土壌は井戸近傍で相対的に高い値が見られる
- ✓ 井戸近傍でも低い数値を示す地点がある

リター：溶出量*[mg/kg]

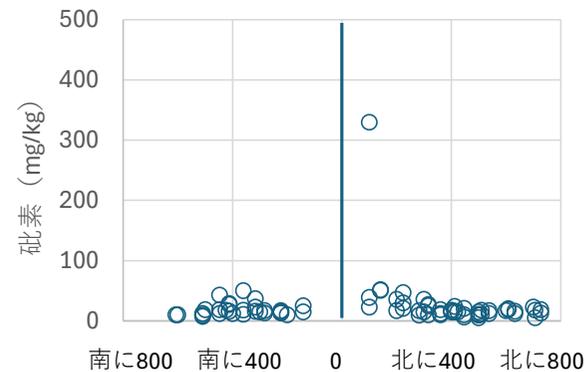
土壌(0-10cm)：全含有量[mg/kg]

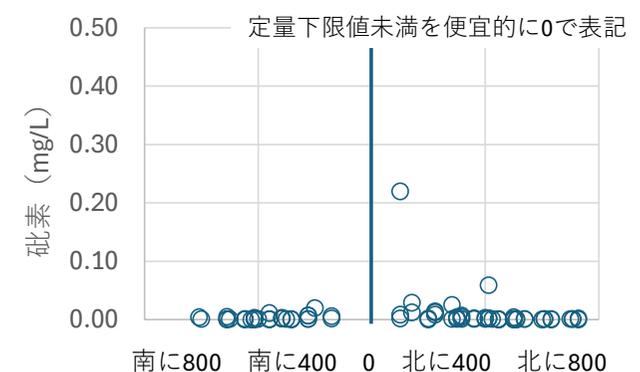
土壌(0-10cm)：溶出量[mg/L]

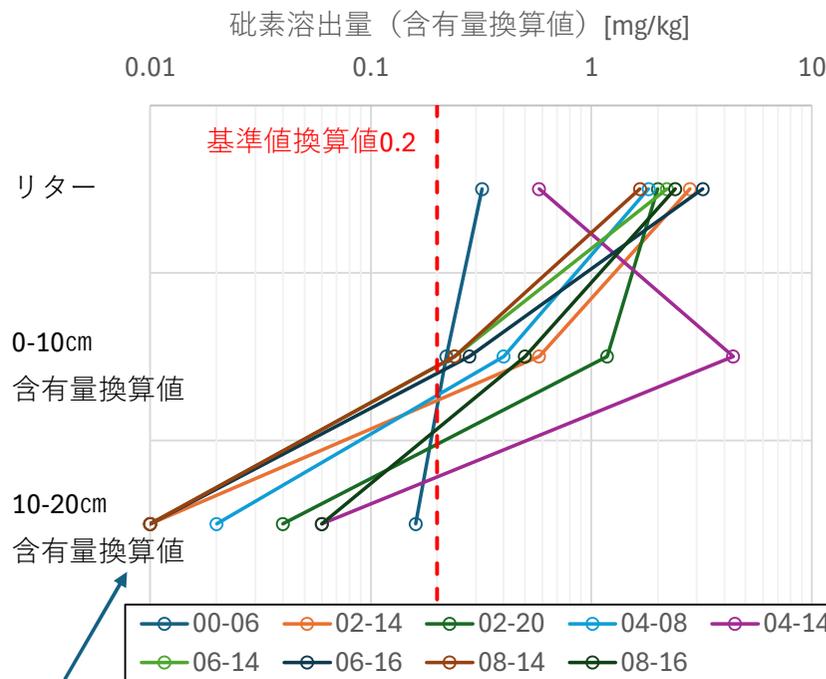
- ✓ 土壌0-10cmで砒素が溶出量基準を超過した9地点について、土壌10-20cmの溶出試験を実施した
- ✓ 土壌10-20cmの溶出量はすべて基準以下であった（右下図）
- ✓ リター部より土壌の深部へ至るにつれ、砒素の溶出量は低下している（下図）
- ✓ 鉛直方向の砒素の分布は限定的であると考えられる

定量下限値未滿を便宜的に0.01と表記

※リター部と比較するため土壌の溶出量を試料の乾燥重量あたりに換算して図示

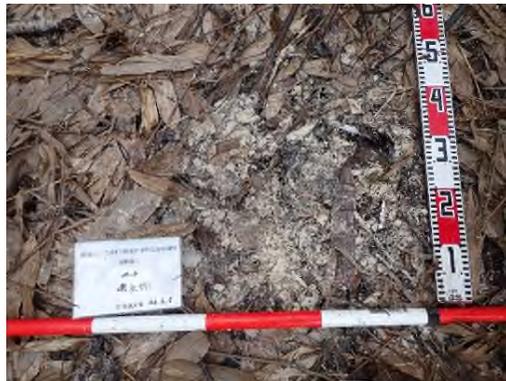
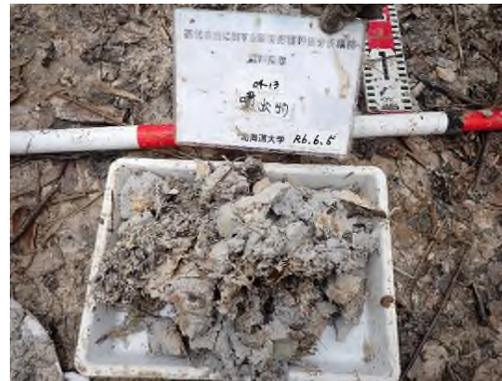
- ✓ 全198地点のうち、噴出物試料を採取できたのは掘削井戸（D基地）に近接する03-12地点および04-13地点の2地点であった
- ✓ 上記地点以外では、リターと混在した状態で存在しており、分離回収が出来なかったことから、リター試料（噴出物混じり）として採取した
- ✓ リター試料（噴出物混じり）は、上記2点以外に20地点で確認された（参考資料p.33）

04-13地点における噴出物の堆積状況と採取試料

- 今回の土壌調査において採取された噴出物2試料で砒素の溶出および含有が確認された
- 04-13試料では、他試料では検出されない鉛やカドミウムが確認されるほか、溶出試験でのpHが低い
- 03-12試料では、噴出直後に基地内で採取された噴出物試料とほぼ同様の傾向を示すが、ほう素とふっ素が検出されておらず、溶出試験でのpHがやや低い
- 噴出物の砒素の全含有量と溶出量が高いことから、噴出物の飛散によって砒素が拡散している状況が示唆される

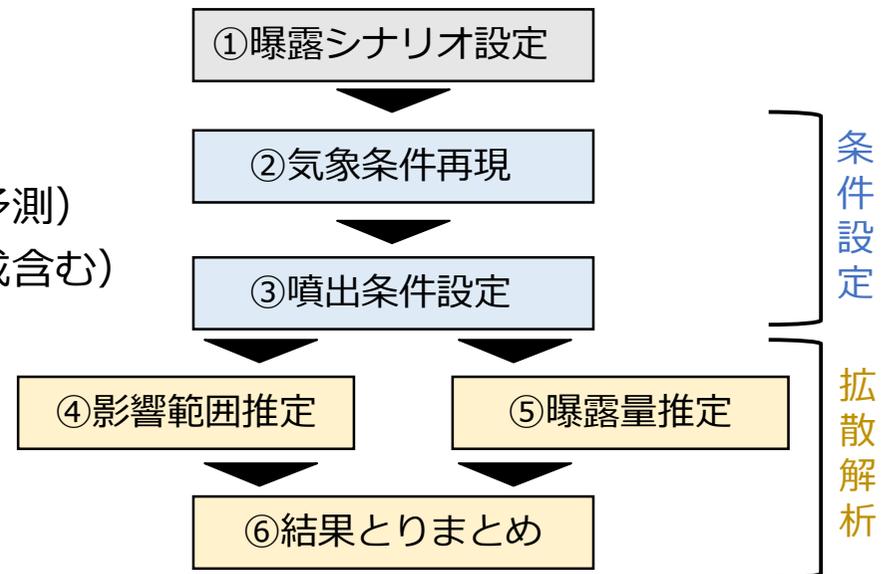
- ① 曝露シナリオ設定
- ② 気象条件再現
- ③ 噴出条件設定
- ④ 影響範囲推定 (プルーム式・パフ式)
- ⑤ 曝露量推定 (シミュレーションによる拡散予測)
- ⑥ 結果とりまとめ (拡散アニメーションの作成含む)

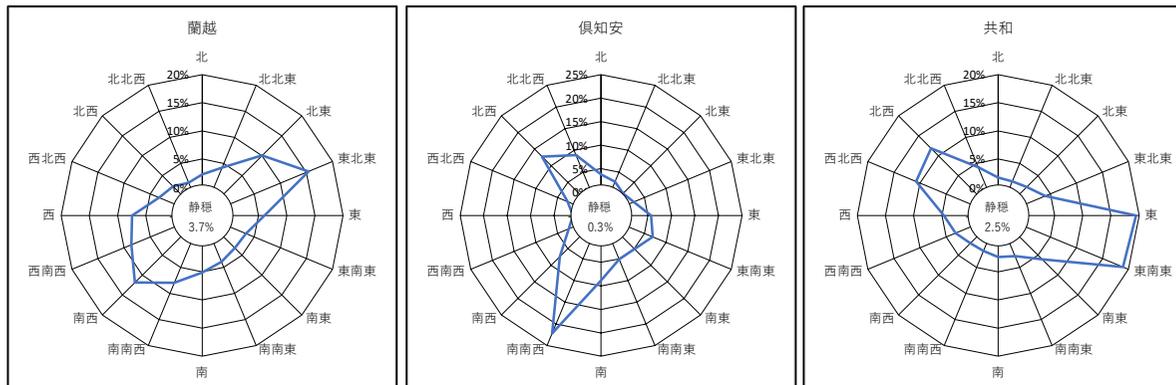
- ✓ 直近の地域気象観測所（アメダス）は3局あるものの、掘削井戸現場から約8km以上離れ、また、山間地の地形影響を受けることから、掘削井戸周辺の気象をアメダスデータから推定することは困難と考えられる
- ✓ 気象庁が提供する局地数値予報モデルGPV（LFM）※のデータを整理することにより、井戸からの蒸気噴出期間の風向・風速を検討する

≪噴出期間(2023年/6/29~8/19)におけるアメダス観測所の風配図≫

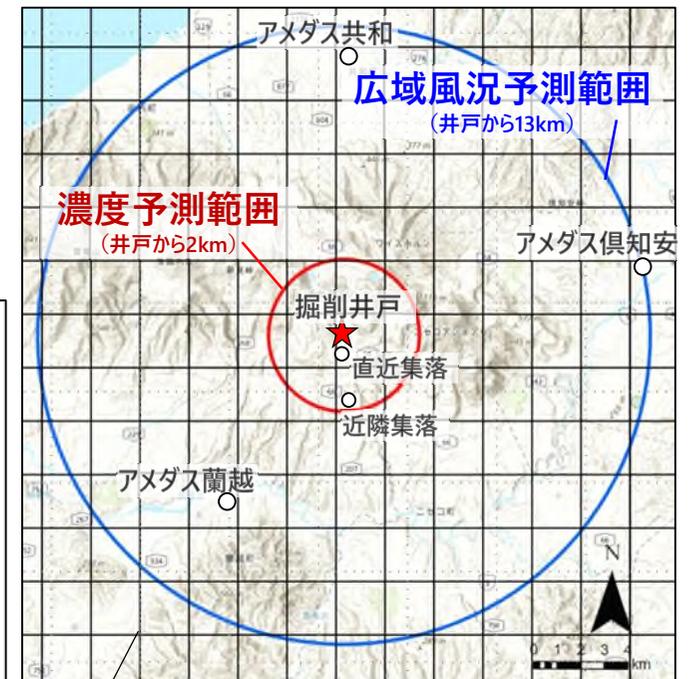
LFM計算格子

※LFMとは、水平格子間隔 2km で日本全域をカバーする領域を計算対象とした数値予報モデルのこと
 予測精度向上のため、初期値には最新の地上観測データが反映される

(↓) LFM計算格子およびアメダス位置図

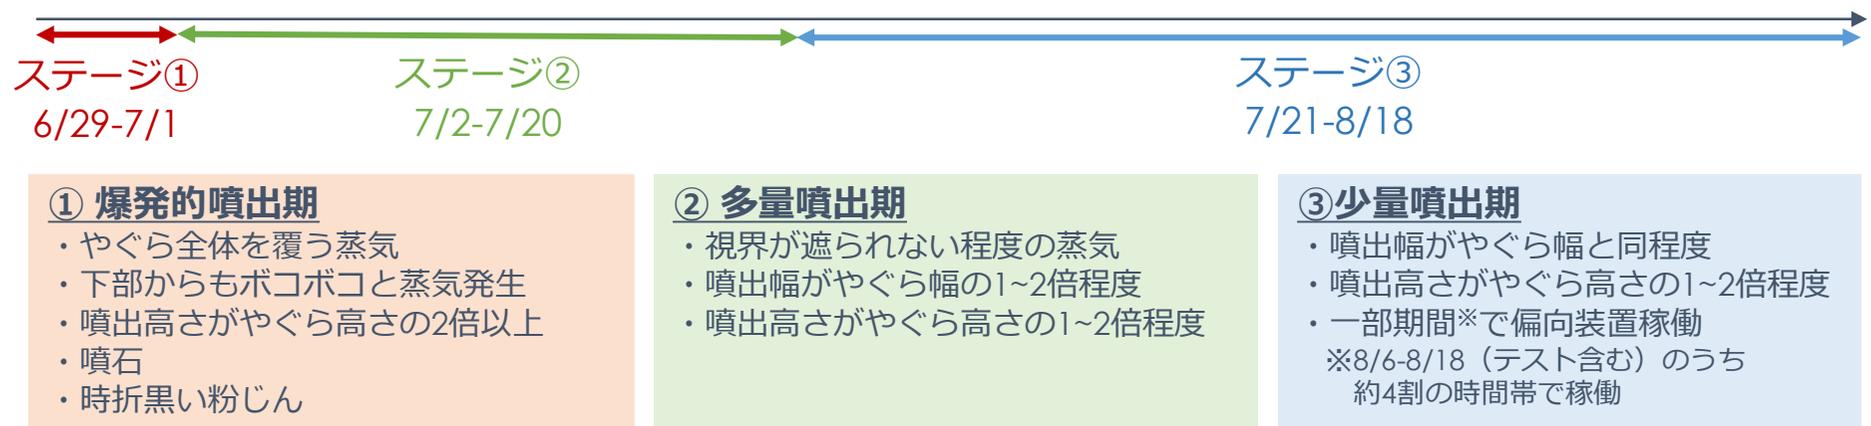
- ✓ より現実的な条件設定とするため、報道動画等解析、近隣住民及び現場従事者へのヒアリングを基に、噴出状況に応じて噴出期間をステージ分けし、各ステージごとに噴出条件を設定する
- ✓ 報道動画等から動体の速度を解析するSTIVにより噴出速度・噴出高さを推定する
- ✓ 噴出物中の砒素および硫化水素濃度はモニタリングデータを基本とするが、データがない期間は近隣住民および現場従事者へのヒアリングにより定性的に評価し、解析条件として設定する
- ✓ 大湯沼由来の硫化水素を排出源として解析に考慮する

- ✓ 噴出期間を3つのステージに区分し、それぞれの期間と噴出条件を設定する

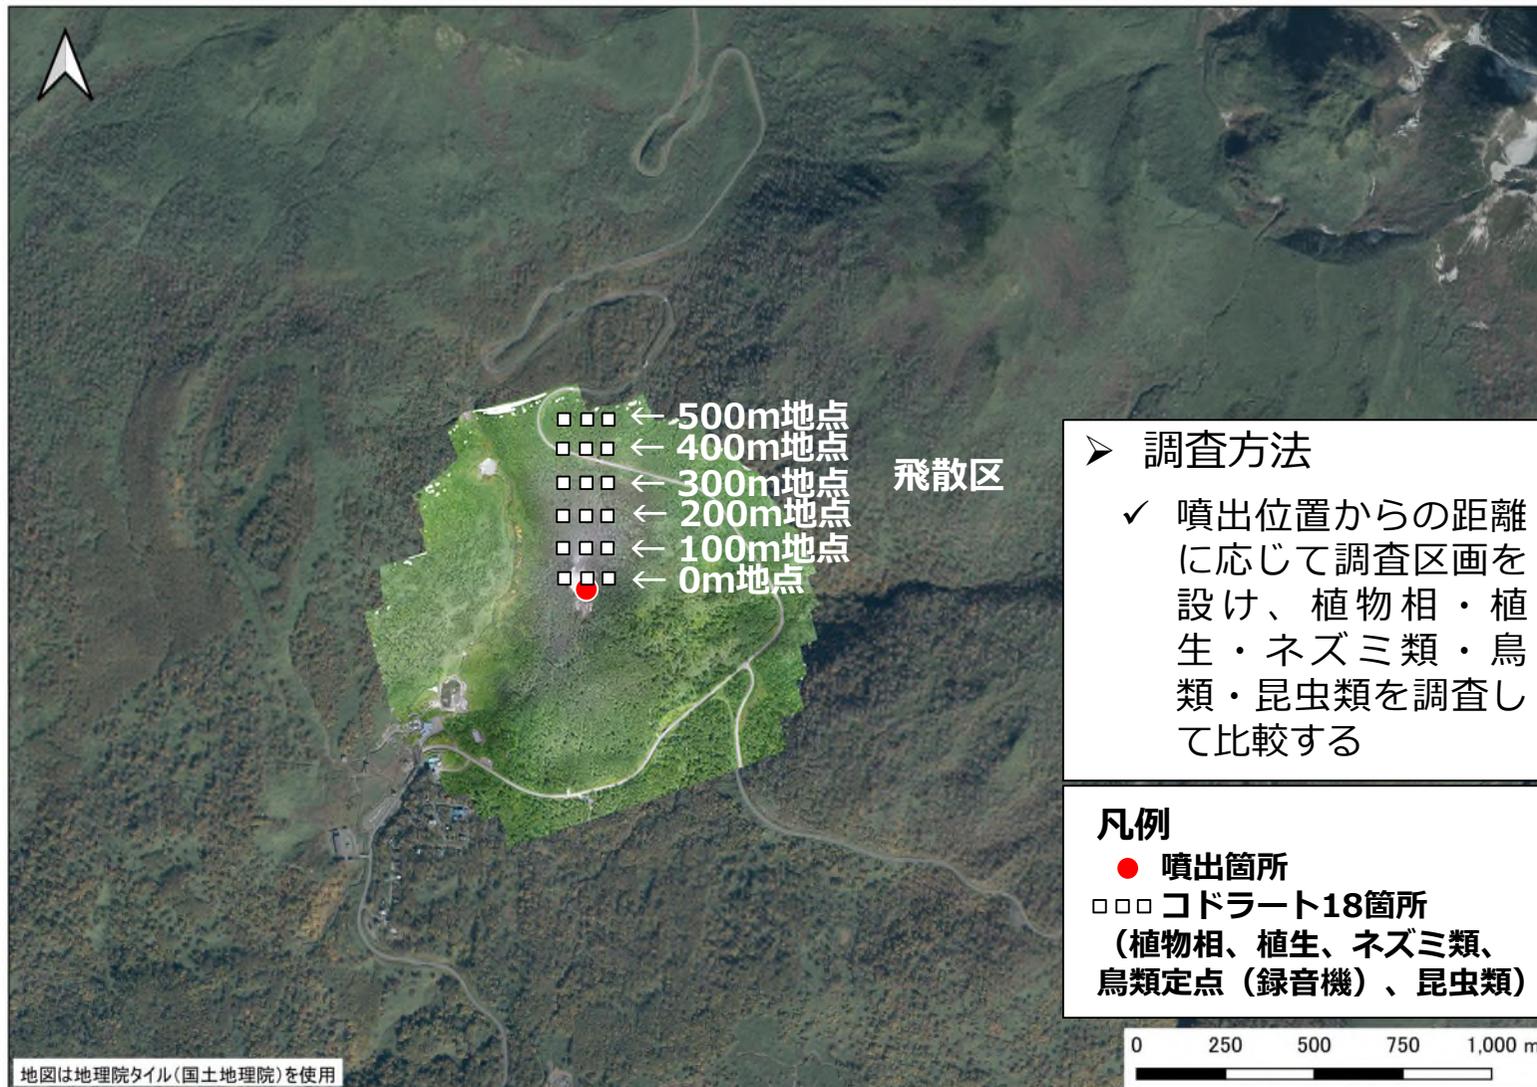
- 「噴出箇所からの距離による影響」、「砒素の蓄積」、「既存資料との比較」の3つの目的で調査を構成する
- 「距離による影響」は、植物相、植生、哺乳類（ネズミ類）、鳥類、昆虫類について、噴出箇所からの100 mごとの離隔に応じた調査を予定する
- 「砒素の蓄積」は、哺乳類（ネズミ類）、魚類、水生昆虫に着目した調査を予定する
- 「既存資料との比較」は、植物相、植生、樹木影響度、鳥類相、魚類、水生昆虫、甲殻類の調査を予定する
- **展葉状況調査の追加（2024年6月に噴出箇所周辺のダケカンバ展葉の遅れを確認）、甲殻類調査箇所の変更（3地点⇒5地点）**

「距離による影響」の調査地区の設定位置

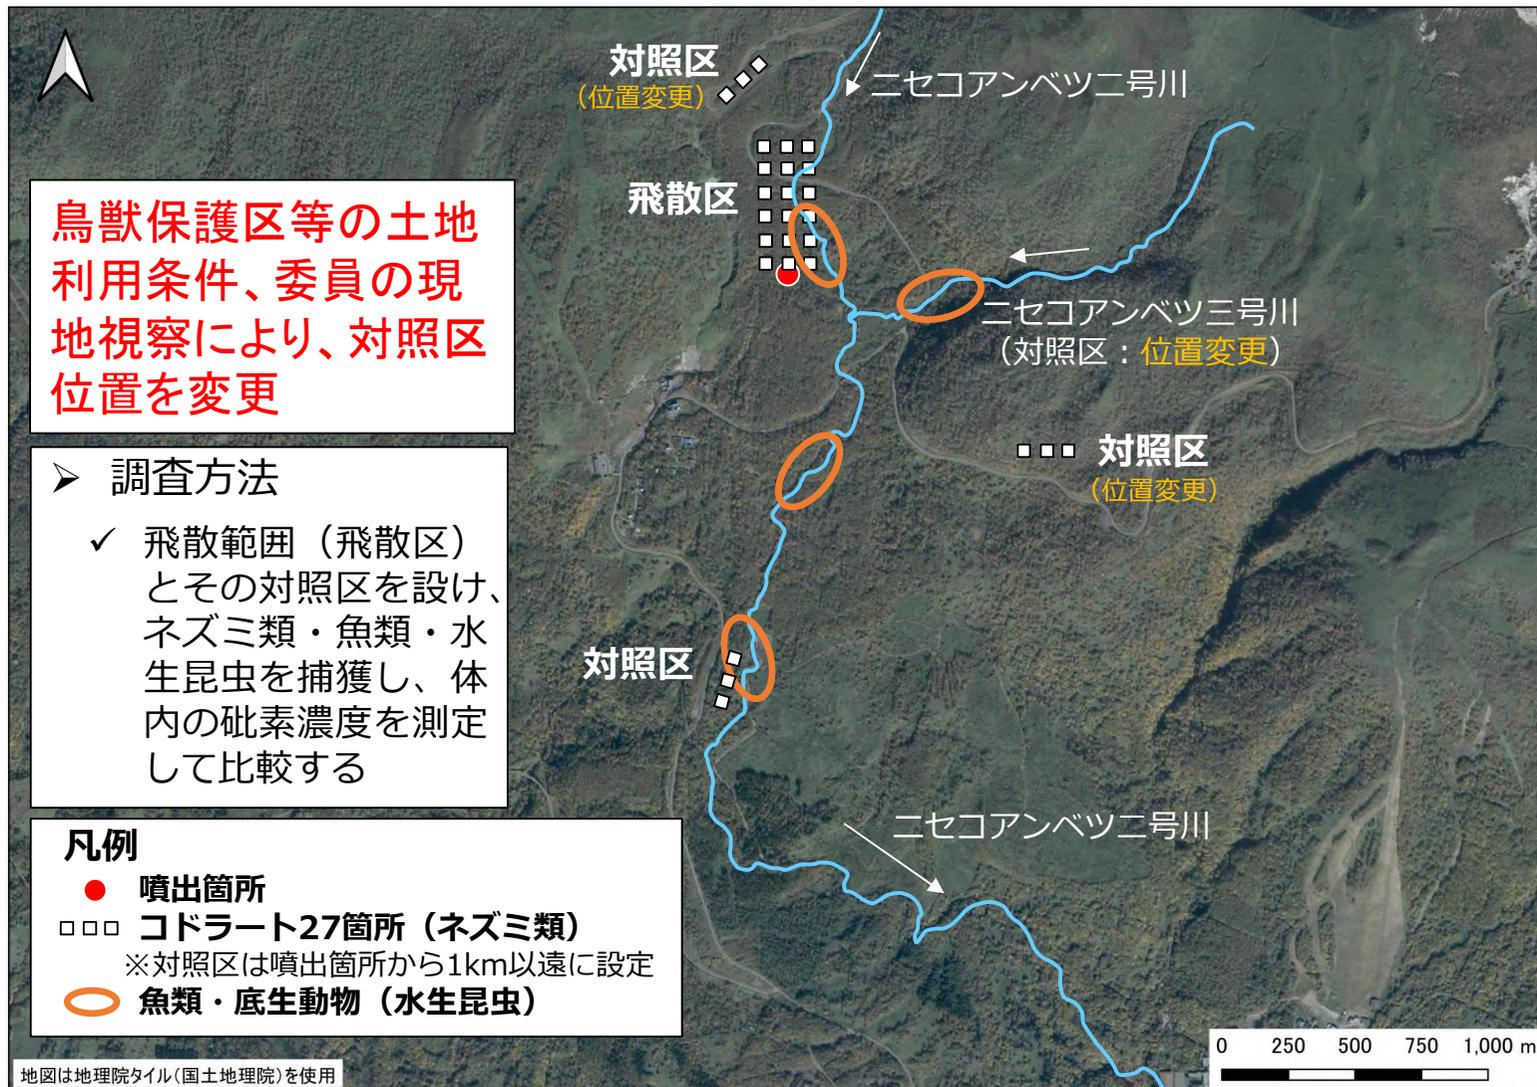
「砒素の蓄積」の調査地区の設定位置

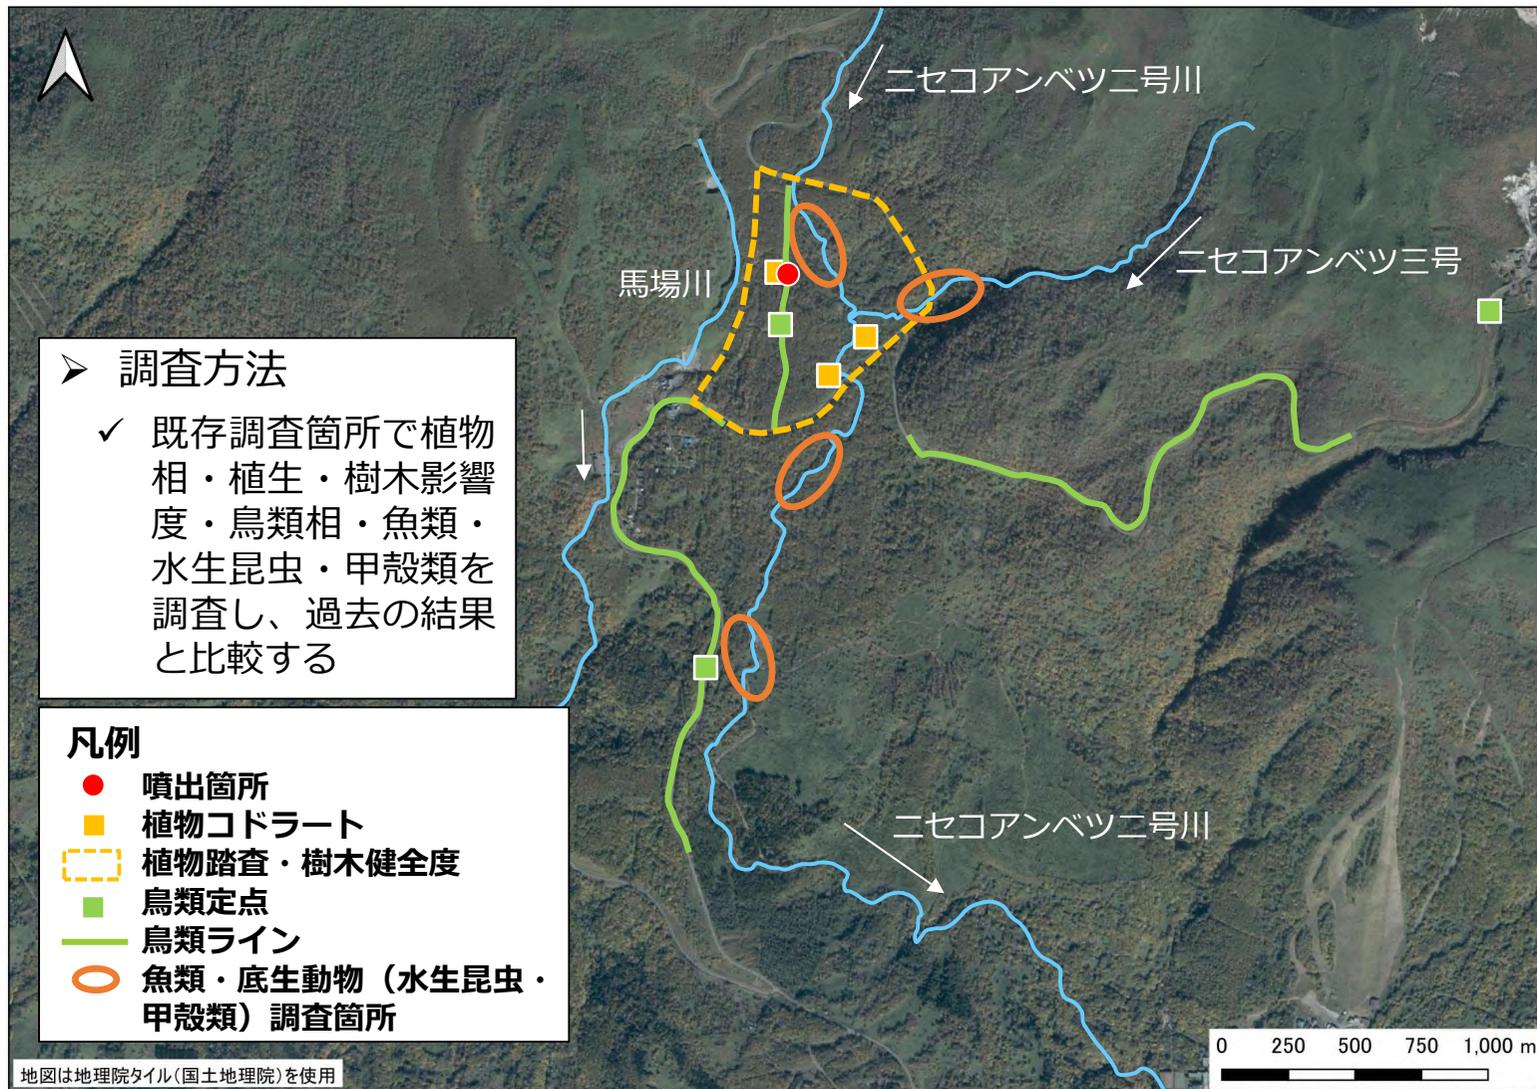
「既存調査との比較」の調査地区の設定位置

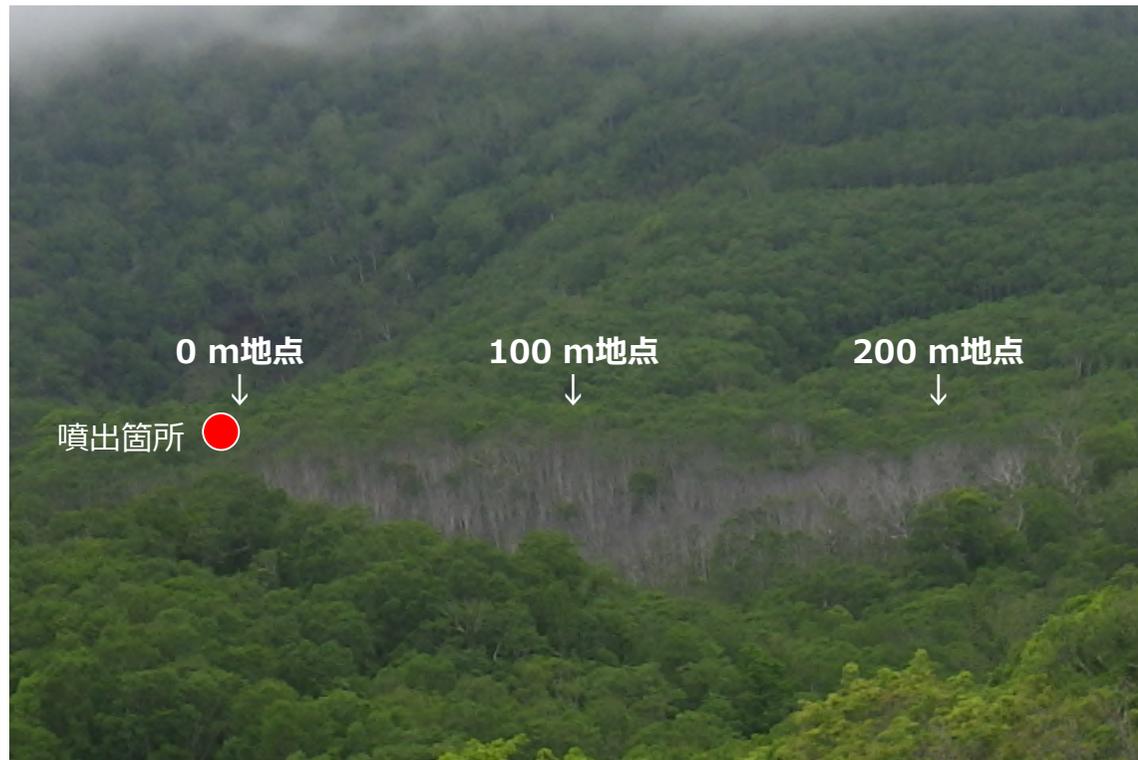
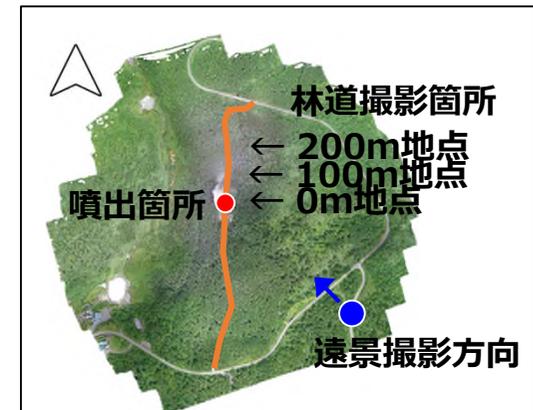
2024/6/11

- 噴出箇所周辺のダケカンバは、2024年6月時点で展葉が遅れていることを確認
- 展葉状況の確認調査を追加
- 2023年に噴出物がダケカンバの葉に付着して早期に落葉したため当年の光合成ができず、養分の蓄積ができなかったことから、2024年の展葉が遅れていると推察

UAVによる空中写真(2023/8/18)

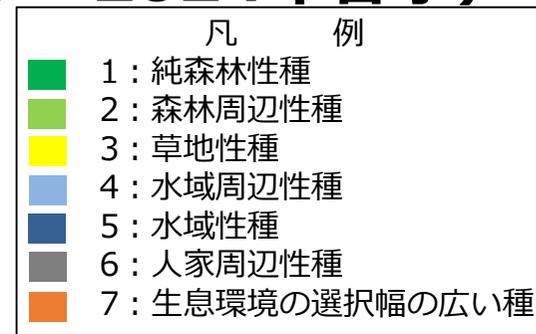
- ✓ 各調査箇所とも純森林性種・森林周辺性種が優占
- ✓ 2017年と2024年を比較すると、純森林性種の優占状況に変化なし

年度	L-6・P-6（ダケカンバ群落）	L-4・P-4（ダケカンバ群落）	L-3・P-3（ミズナラ群落）
2024	<p>生息環境区分 n=21</p>	<p>生息環境区分 n=27</p>	<p>生息環境区分 n=32</p>
2017	<p>— 実施なし</p>	<p>生息環境区分 n=20</p>	<p>生息環境区分 n=18</p>

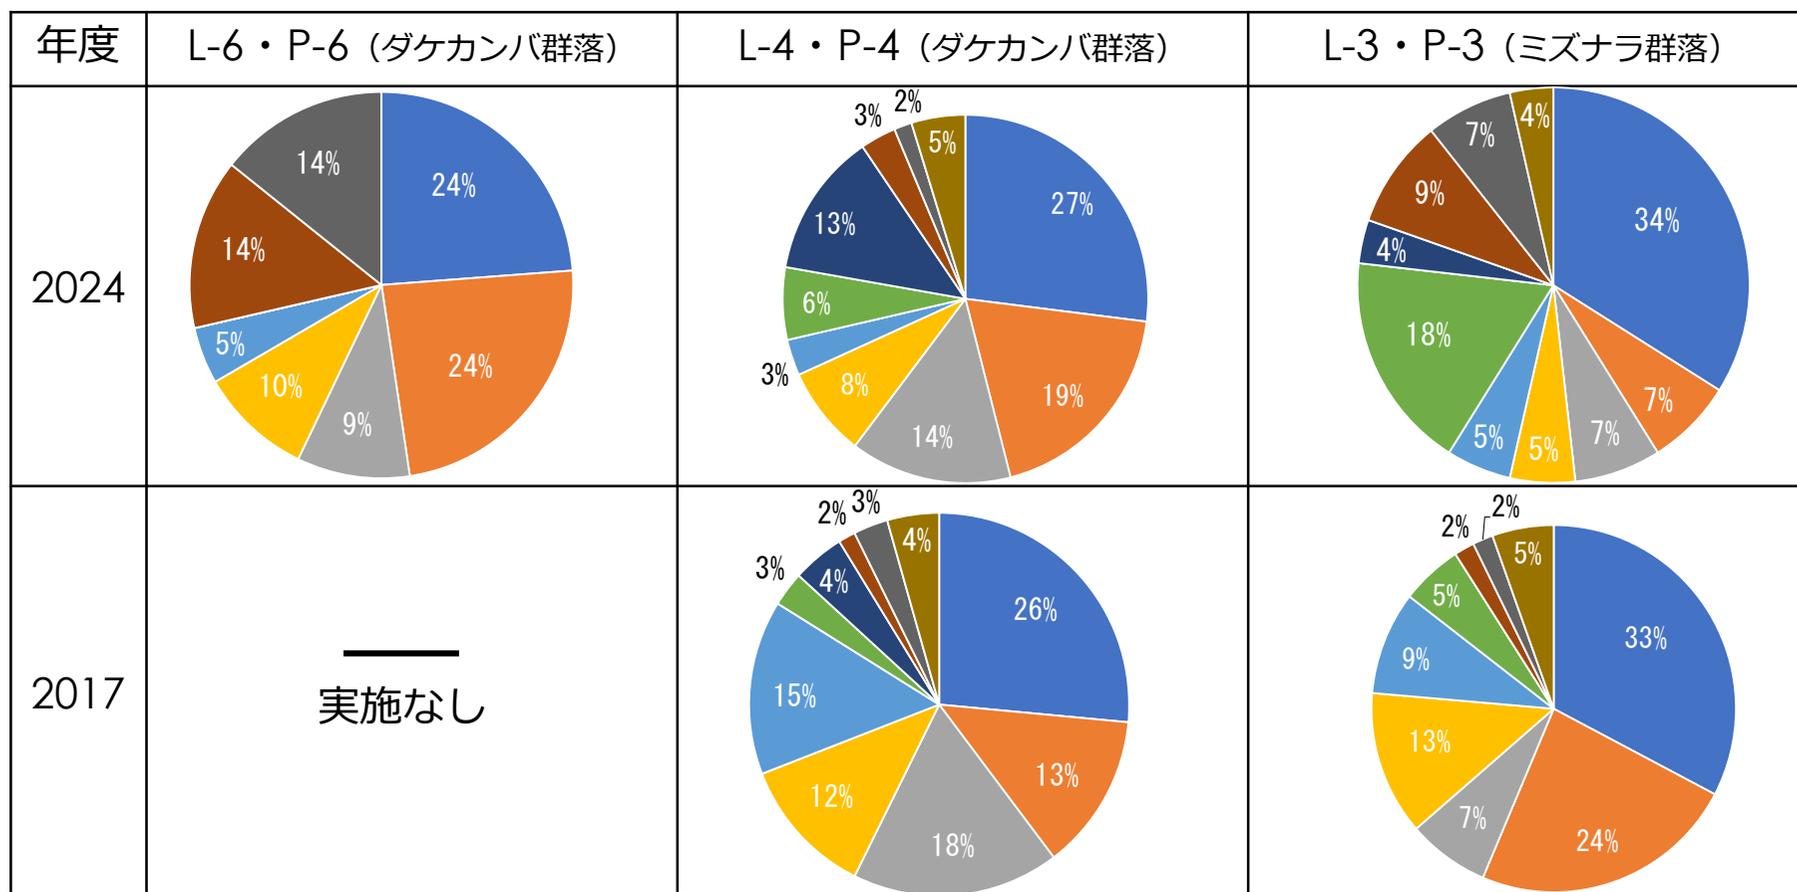
- ✓ 2024年、2017年ともウグイスが第1優占種
- ✓ 第2優占種はアオジ、キビタキの2種
- ✓ 種構成に大きな変化はない
