# 蒸気噴出に関する環境影響評価委員会

## 第4回

2024/12/25

審議・報告資料

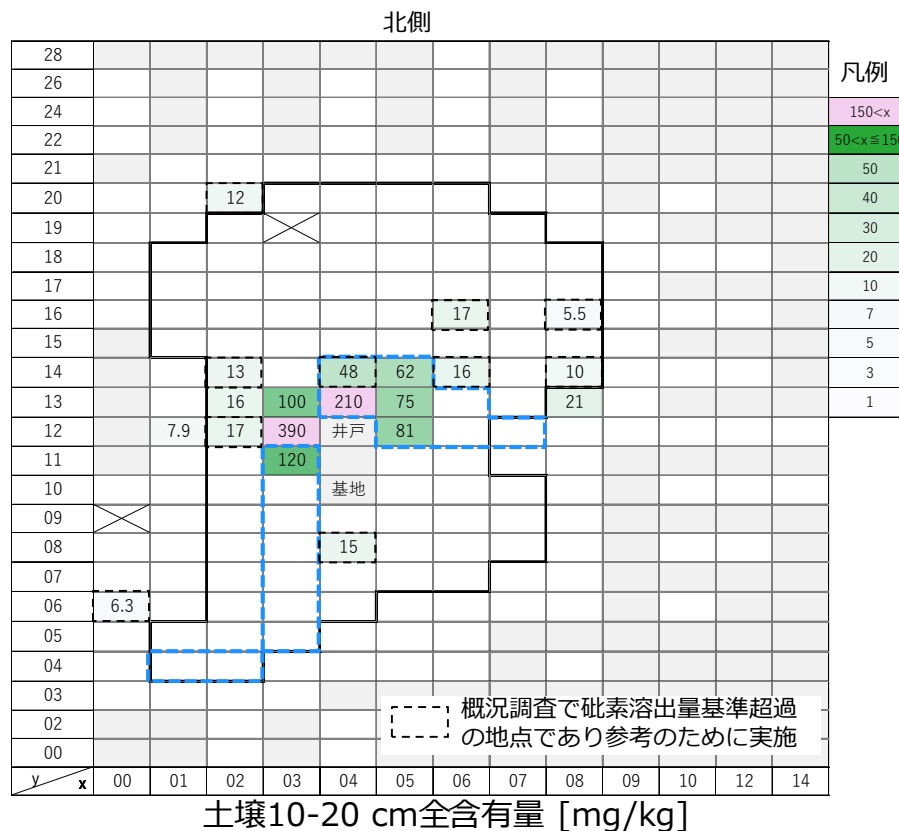
- 評価基準※1
  - ✓ 試験方法は異なるが、土壌汚染対策法の土壌含有量基準（150 mg/kg以下）を参考値※2として比較した
- 評価結果
  - ✓ 2地点で評価基準超過が認められた
  - ✓ 噴出井戸の直近で相対的に高い濃度を示す

- 評価基準
  - ✓ 土壌汚染対策法の土壌溶出量基準（0.01 mg/L）と比較した
- 評価結果
  - ✓ 10地点で評価基準超過が認められた
  - ✓ 噴出井戸の直近と東側で相対的に高い濃度を示す

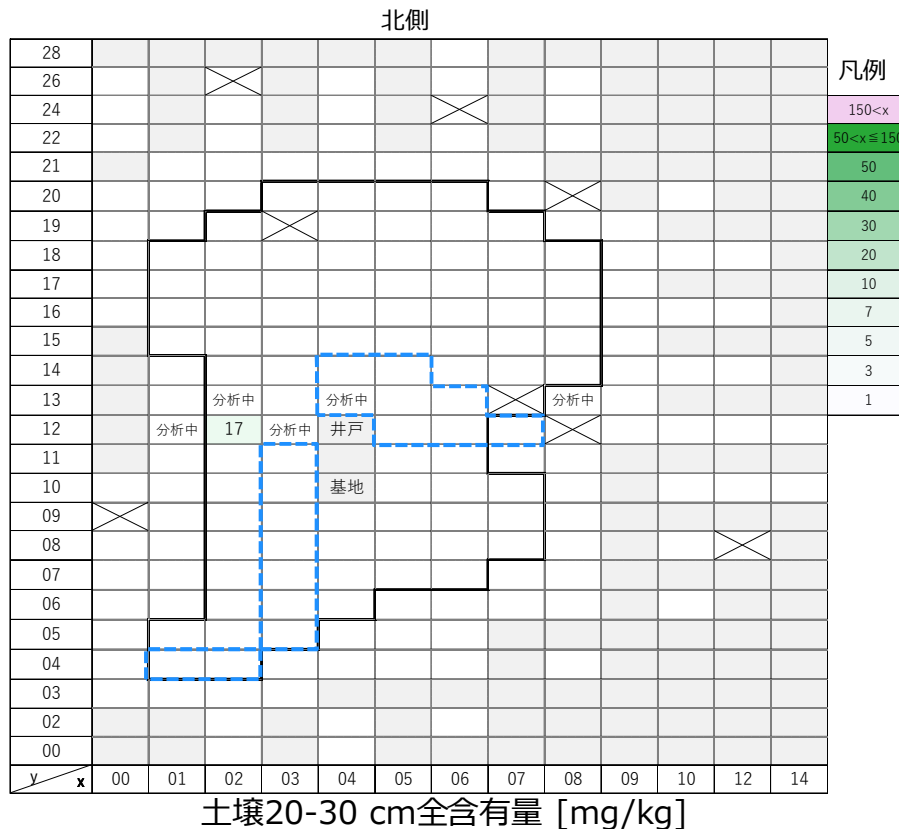
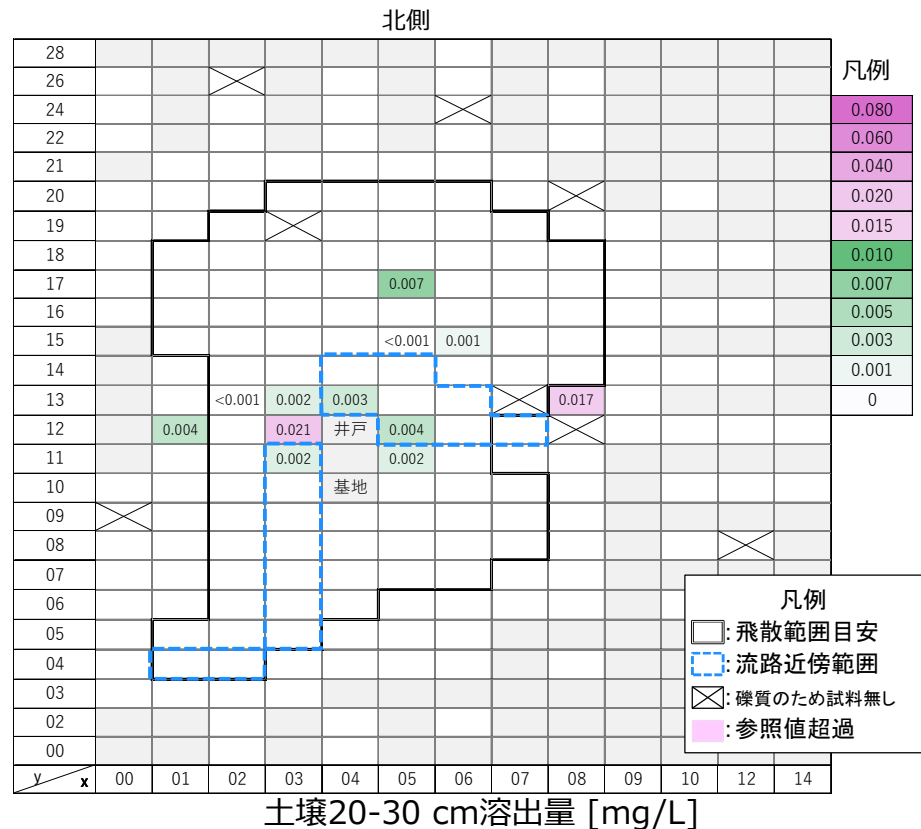
- 評価基準※1
  - ✓ 試験方法は異なるが、土壌汚染対策法の土壌含有量基準（150 mg/kg以下）を参考値※2として比較した
- 評価結果
  - ✓ 結果が確認されている1地点では評価基準未満であった

- 評価基準
  - ✓ 土壌汚染対策法の土壌溶出量基準（0.01 mg/L）と比較した
- 評価結果
  - ✓ 2地点で評価基準超過が認められた
  - ✓ 噴出井戸の直近で相対的に高い濃度を示す
  - ✓ 調査フロー（p.10）に基づき来春に追加試料採取を実施

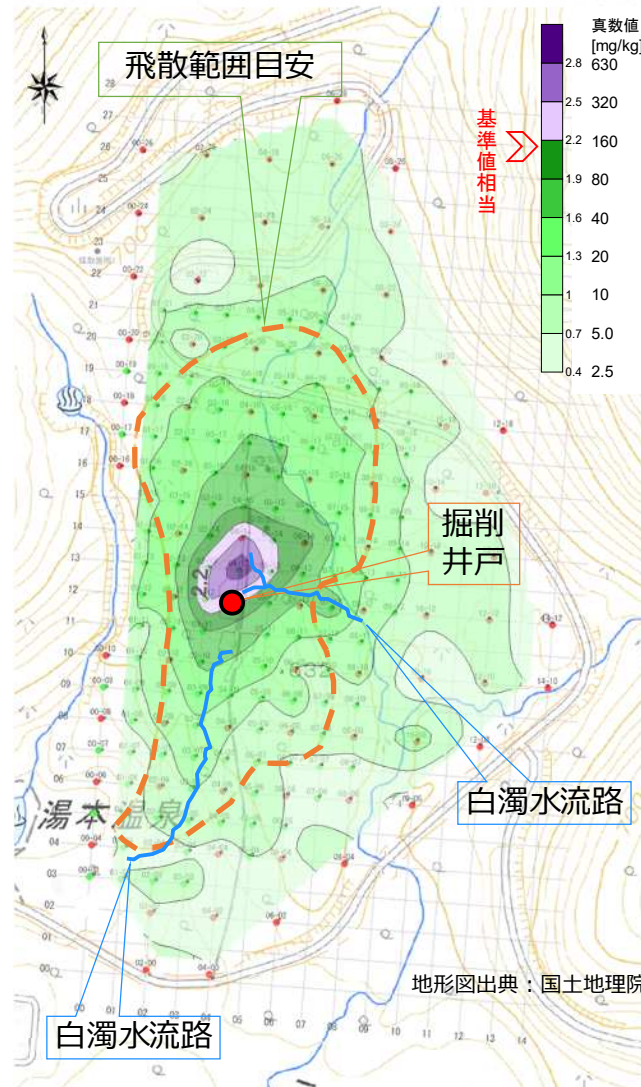
リター：全含有量対数コンター

#### ➤ 濃度分布傾向

- ✓ 井戸北側で最大濃度が確認され、周辺部は低濃度であり、飛散範囲目安と概ね同じ分布傾向を示す（概況調査時の傾向と同様）

- ✓ 概況調査と詳細調査の結果から、汚染範囲の分布傾向は「飛散範囲目安」と概ね一致する
- ✓ この一致および濃度分布の傾向から、噴出による汚染が認められる
- ✓ 調査範囲の周縁部では濃度が低いため、調査範囲は妥当と考えられる

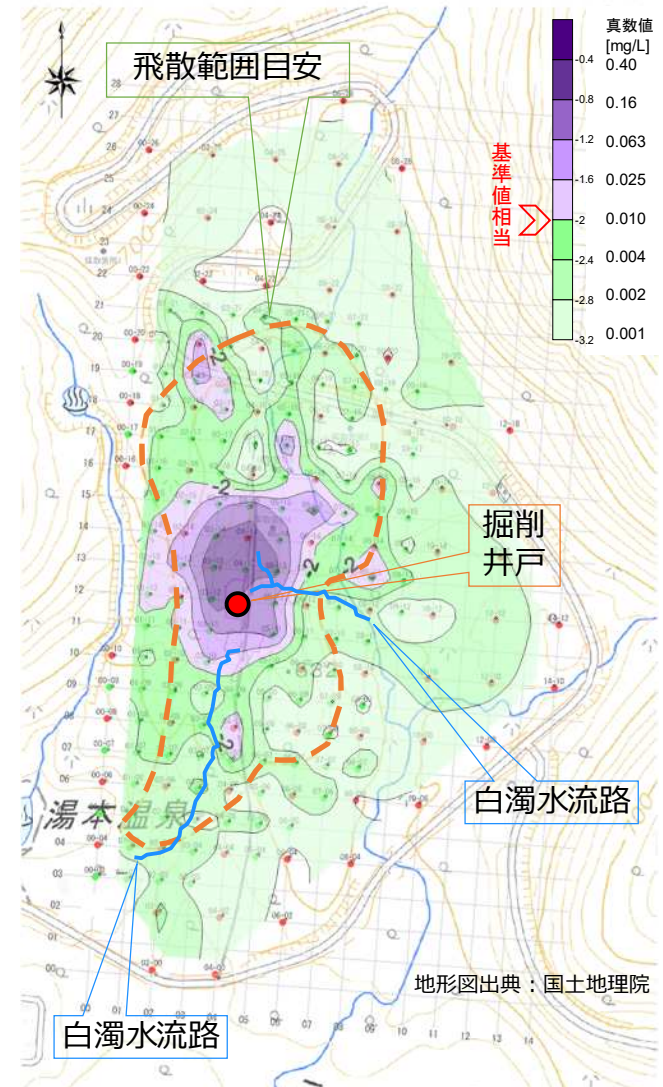
土壌0-10cm: 溶出量対数コンター

#### ➤ 濃度分布傾向

- ✓ 井戸北側で最大濃度、周辺部は低濃度であり、飛散範囲目安と概ね同じ分布傾向を示す
- ✓ 飛散範囲の縁辺部で、スポット的に濃度が高い箇所が存在する

- ✓ 概況調査と詳細調査の結果から、噴出によって地表部の砒素濃度分布が形成されていると考えられる
- ✓ 濃度の分布傾向は飛散範囲目安と概ね一致する
- ✓ 調査範囲の周縁部では濃度が低いため、調査範囲は妥当と考えられる

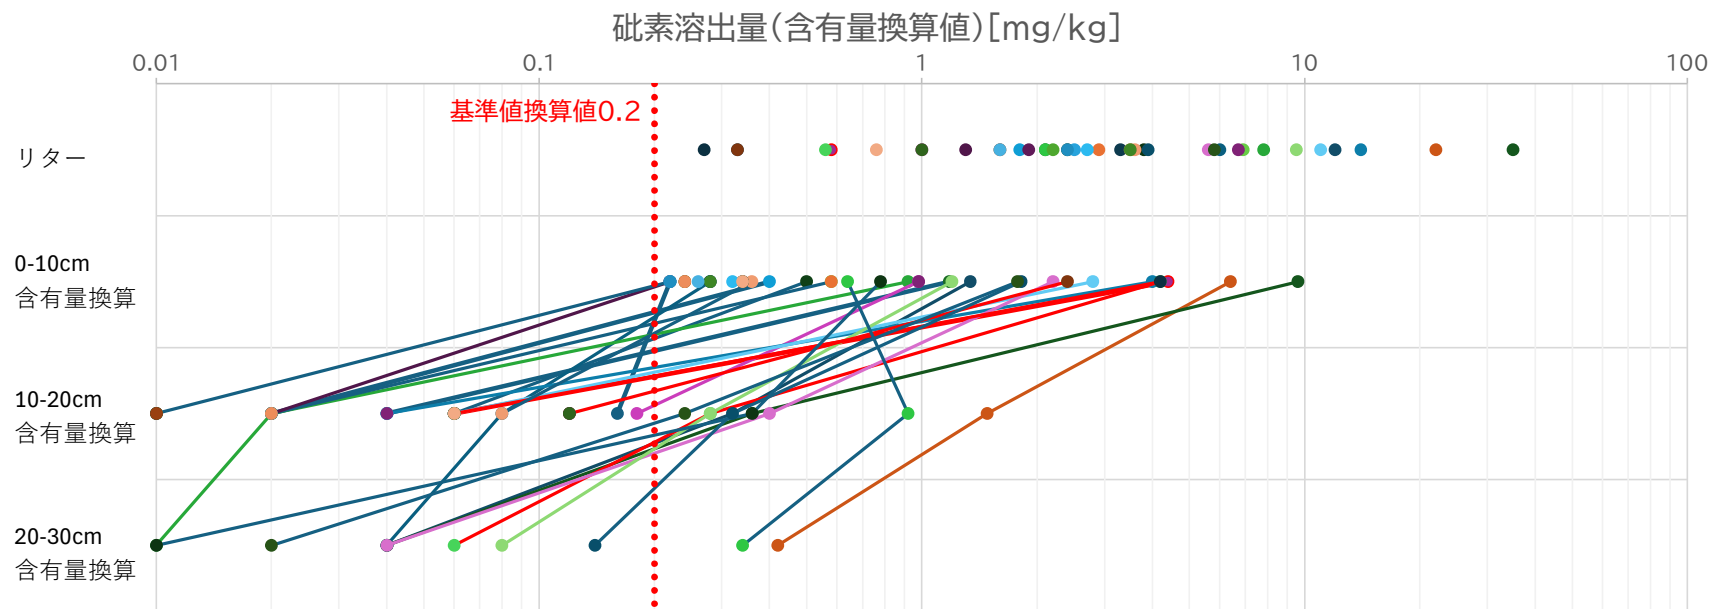
- ✓ 土壌0-10cm試料の砒素溶出量が基準超過した39地点について、リター・土壌0-10cm・10-20cm・20-30cmの4試料における砒素濃度の変化を整理した
- ✓ 試験方法および試料状態が異なるが、参考までにリターと土壌の溶出量を図示する
- ✓ 土壌深部へ至るにつれ、一律に濃度が低下する傾向が認められた

- ✓ 地表面から深度方向に砒素の移行が認められるものの、深度20-30cmではほとんどの試料が基準値未満であるため、砒素の鉛直下方への移行範囲は限定的であると考えられる

※リター一部と比較するため土壌の溶出量を試料の乾燥重量あたりに換算して図示

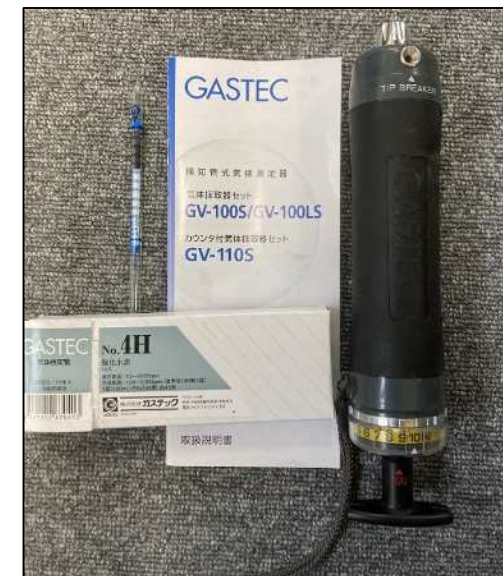
- ✓ 噴出気体中の硫化水素ガス濃度  
⇒噴出中にフローライン出口付近で測定された硫化水素ガス濃度の最高値  
(3,000ppm (= 4.3 g/m<sup>3</sup>))

- ◆測定期間：2023年7月22日(土)～8月7日(月)の毎朝8～9時頃
- ◆測定場所：シェルシェーカーへのフローライン出口付近
- ◆測定方法：検知管式気体測定器により硫化水素濃度を測定

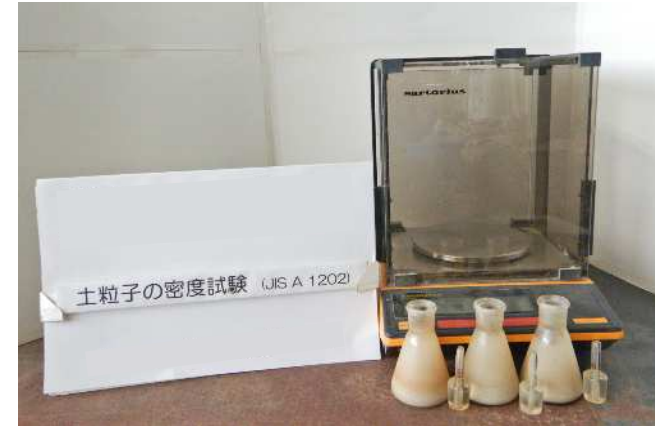
基地内外で集積された噴出物（堆積物・白泥）の保管タンク※から任意に9試料を採取し、土粒子の密度試験（JIS A 1202）に基づき各試料の土粒子密度を計測した  
⇒ 密度：2.6 g/cm<sup>3</sup>

蒸気噴出により基地内外に堆積した白泥および堆積物を収集し、保管したタンク（参考資料p.95~97）

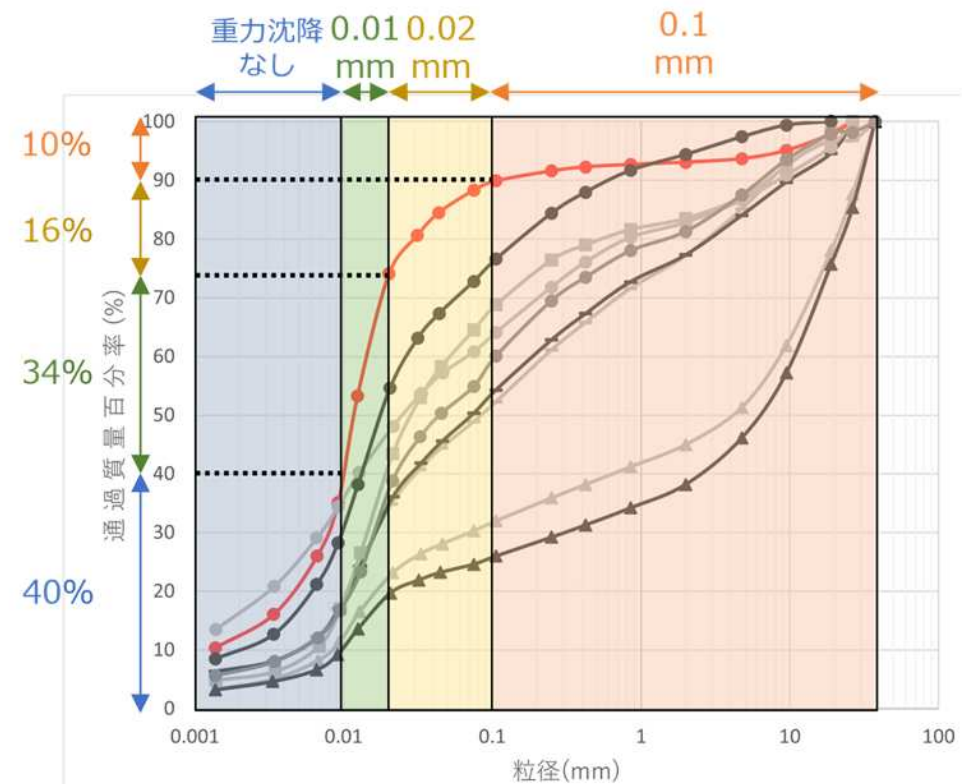
- 0.1 mm（粉じん総量の10%）
- 0.02 mm（粉じん総量の16%）
- 0.01 mm（粉じん総量の34%）

- ✓ 粒径が0.01 mm以下のもの（粉じん総量の40%）については粒径を設定せず、質量による重力沈降を考慮しないものとした

—	タンクNo.7①	—	タンクNo.7②	—	タンクNo.10
●	タンクNo.11	▲	タンクNo.12①	▲	タンクNo.12②
●	タンクNo.13①	●	タンクNo.13②	●	タンクNo.13③

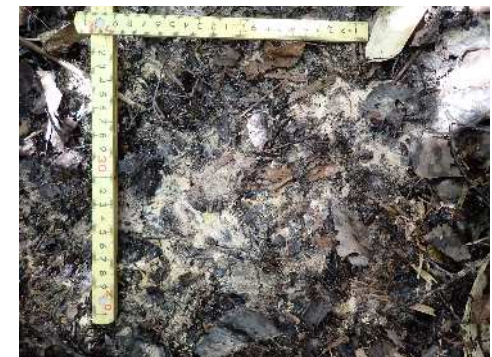
0m-3③被覆率100%

噴出物の被覆状況

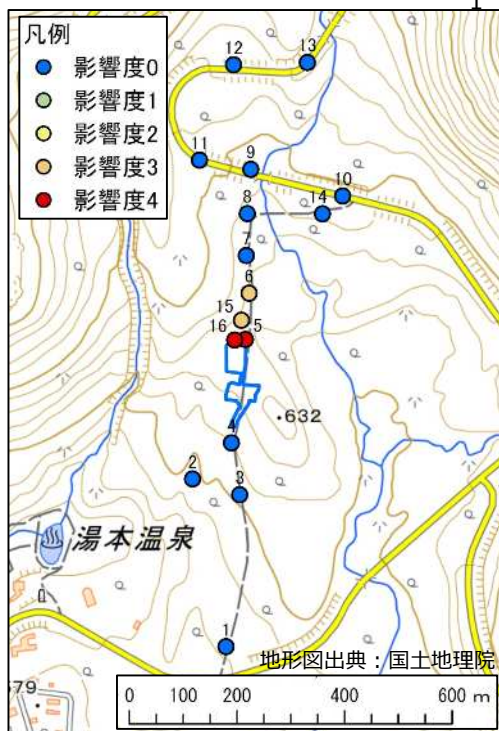
樹木影響度調査結果図（2024年）

- ✓ 噴出箇所付近は回復がみられないことから、噴出との関連性が考えられる
- ✓ 今後もモニタリングを継続のうえ評価する

区分	評価	評価の基準
0	影響なし	白い粉の被覆は見られない。通常の夏季のダケカンバ林の状態
1	影響小	白い粉の被覆はあるが、通常の夏季のダケカンバ林の状態
2	影響あり	白い粉の被覆があり、林間部に萎れ等の異変がみられる
3	影響大	林冠は落葉しかかかっており、落葉初期（秋季）のような状態
4	枯損	林冠の葉は消失しているか、枯葉が残るのみ。落葉期（冬季）のような状態

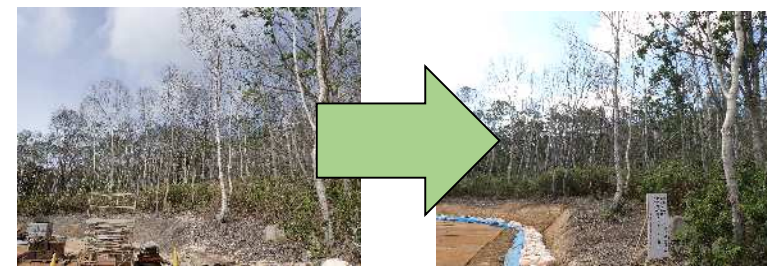
No.16：2023年影響度4

No.16：2024年影響度4

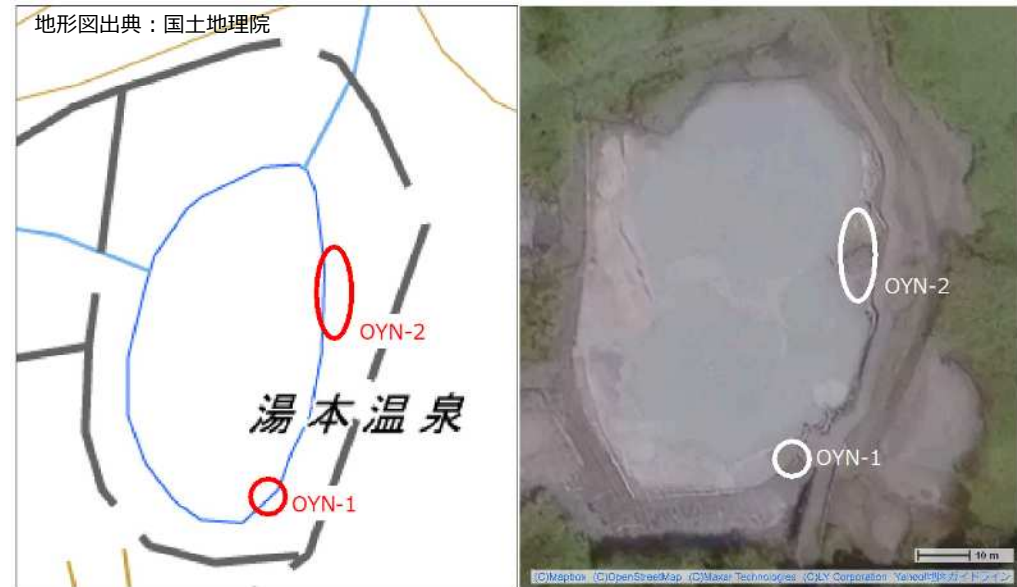
採取地点位置図(大湯沼)

- ✓ 大湯沼：塩ビ管押し込みによる柱状試料採取
- ✓ 小湯沼：表層付近の攪乱試料採取
