# 蒸気噴出に関する環境影響評価委員会

第 5 回  
2025/3/27

審議・報告資料

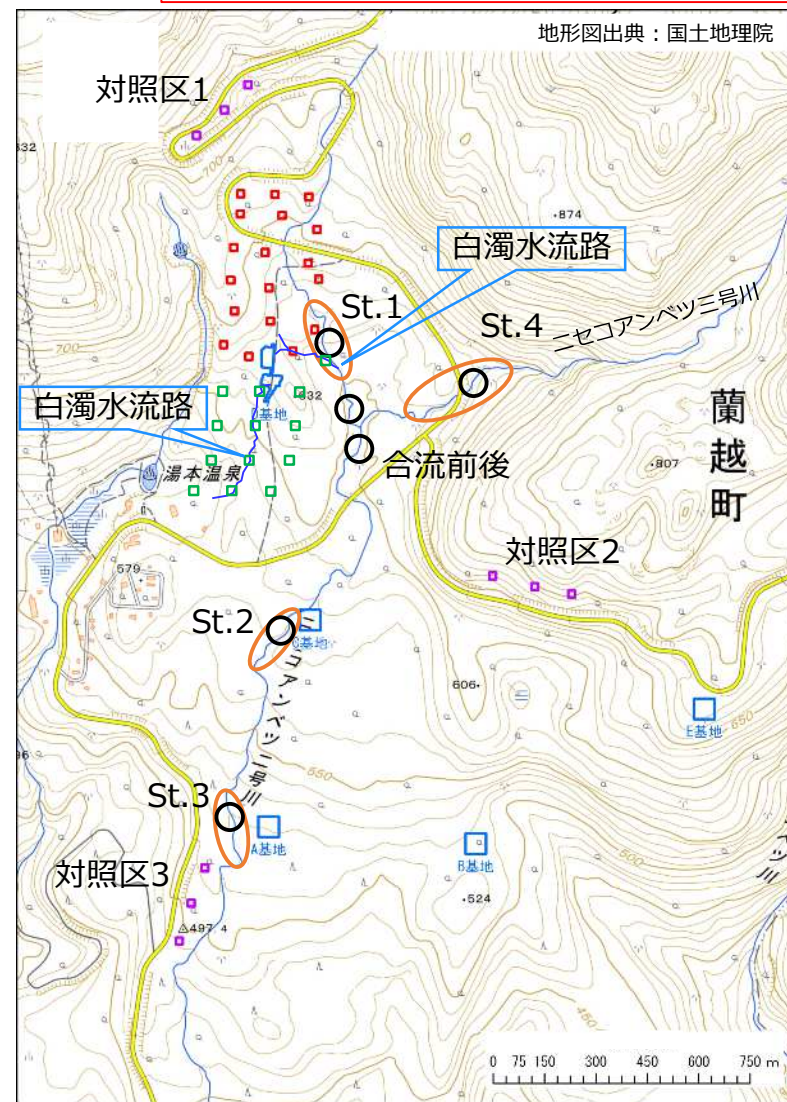
「砒素の蓄積」の調査地区の設定位置

- : 調査区（北側18コドラート）
- : 追加予定調査地区（南側13コドラート）
- : 対照区（ネズミ類 3地区9コドラート）
- : A基地～D基地位置
- : 魚類・水生昆虫調査位置（調査区・対照区）
- : 河川底質調査位置（調査区・対照区）

南側13コドラート位置は想定箇所  
(2025年春季踏査で地区を設定)

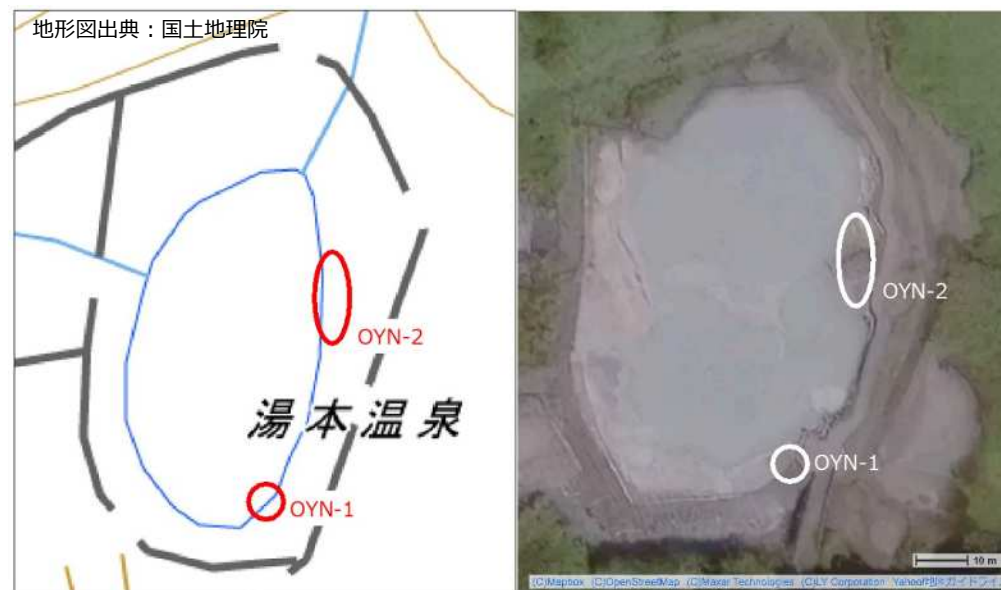
採取地点位置図（大湯沼）

- ✓ 大湯沼：塩ビ管押し込みによる柱状試料採取
- ✓ 小湯沼：表層付近の攪乱試料採取
