蒸気噴出に関する環境影響評価委員会

第 6 回

2025/12/26

審議・報告資料

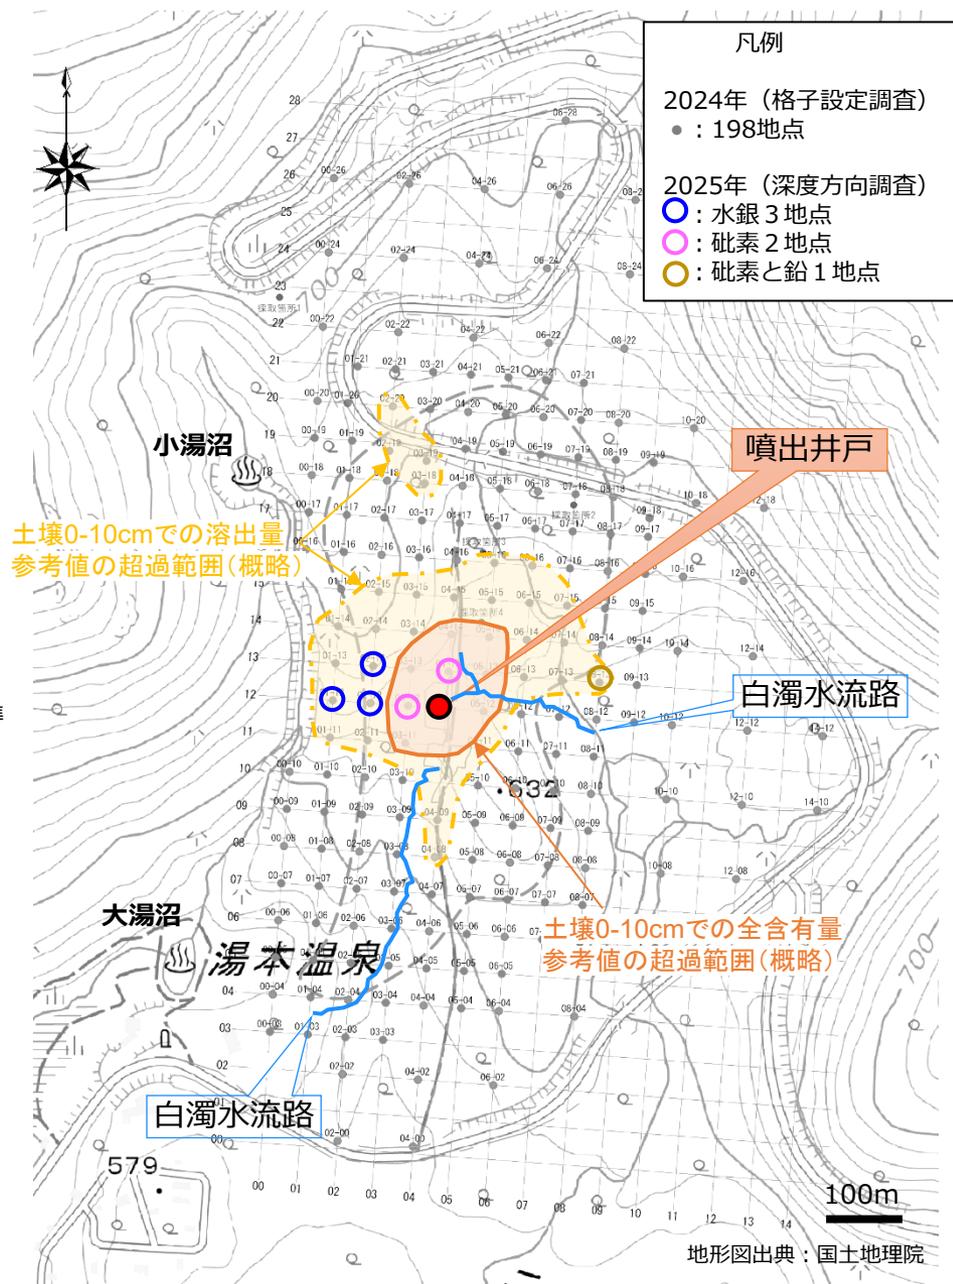
- ✓ **深度方向調査**
格子設定調査の土壌深度20-30cmで基準超過となった6地点（右図）にて深度100cmまでの追加試料採取を実施し、重金属等の移行状況と1年後の変化を確認した
- ✓ **流路沿いの調査**
噴出期に基地から噴出物を含んだ白濁水が2方向に流出しており、この流路について2024年格子設定調査と同内容の調査を実施した（15測線で75地点を設定）

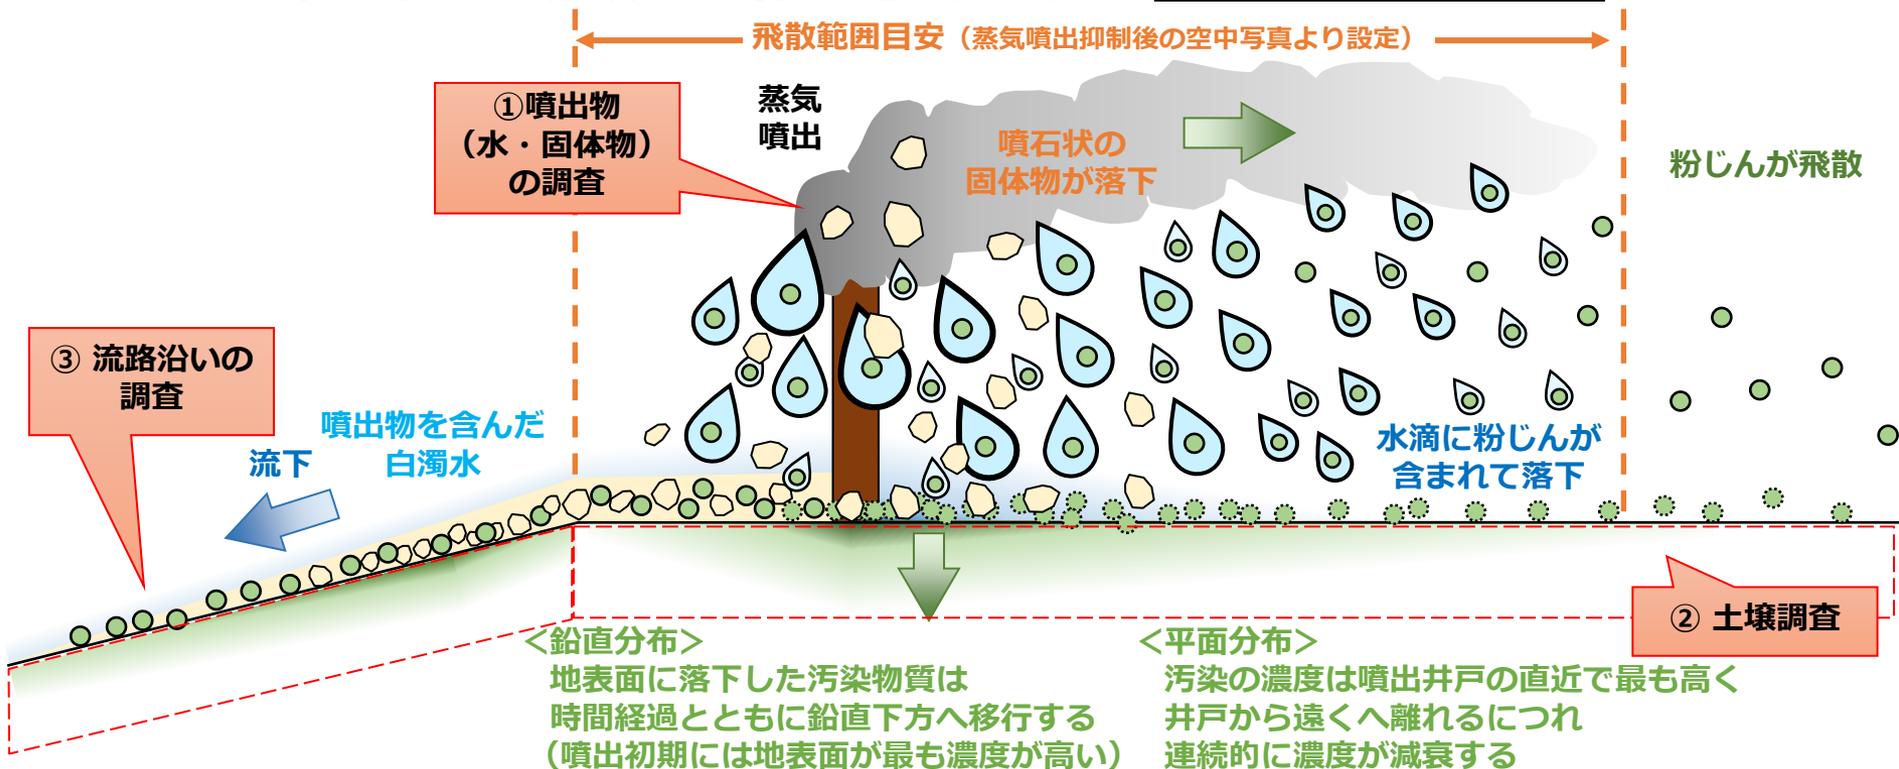
✓ 蒸気噴出時の状況を示す映像や証言より、噴出時には下図の状況であったと考えられる。そこで、現地で下記の状況が確認された場合に蒸気噴出による汚染が発生した（噴出影響あり）と認定する

① 噴出物（水・固体物）の調査で重金属等の含有が確認される

② 土壌調査において、噴出物に含まれる重金属等の濃度減衰が平面的に噴出井戸から連続して認められ、鉛直方向への移行が認められる

✓ 蒸気噴出の際、基地から噴出物を含んだ白濁水が周辺へ流出しており、③流路沿いに汚染が懸念される

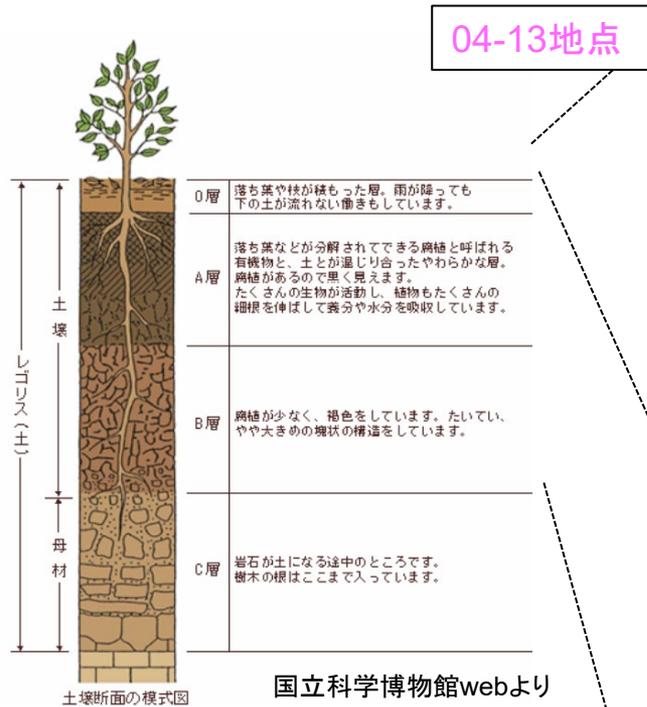
04-13地点

- ✓ 地表面上に最大で層厚8 cm程度の噴出物が確認される
- ✓ 深度0~30 cm腐植土質シルト、深度10 cmまで噴出物を混入するがリター混じりで分離は難しい、チシマザサの根が多数混入
- ✓ 深度30 cm以深、腐植物が減り粘土混じりシルトとなる
- ✓ 硬質でダブルスコップ採取可能で、含水は中程度

(層厚8 cm) 噴出物

(深度0~30 cm) 腐植土質シルト

(深度50~100 cm) 粘土混じりシルト

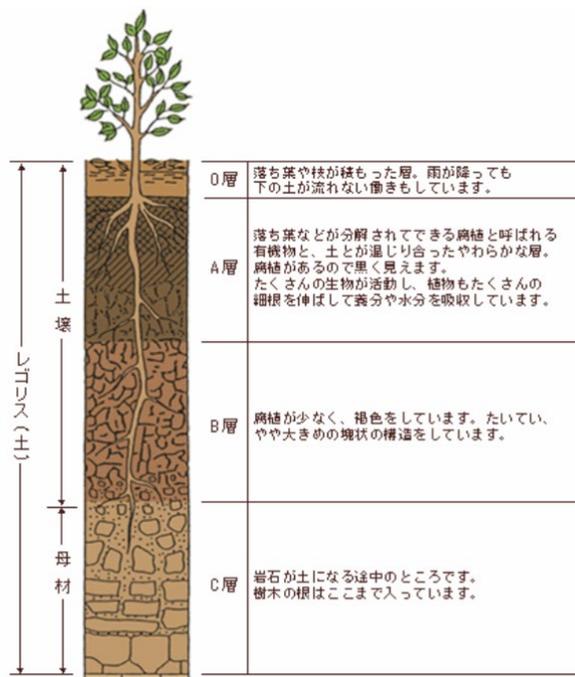
- ✓ C層に鉛直下向きに浸透していく過程で粘土によって砒素が吸着される可能性がある
- ✓ B/C層の境界（深度30 cm付近）で地盤の透水性ギャップが生じていることから浸透流に側方流れが生じる可能性がある

種別	土壌の状況	砒素濃度
噴出物+O層	噴出物とリターで構成	高い砒素濃度
O層あるいはA層	植物根と噴出物混入	砒素検出あり
A層	植物根が混入	砒素検出あり
A層あるいはB層	植物根が混入	砒素検出あり
C層	粘土質の母材層	砒素は微量か不検出
C層	粘土質の母材層	砒素不検出
C層	粘土質の母材層	砒素不検出

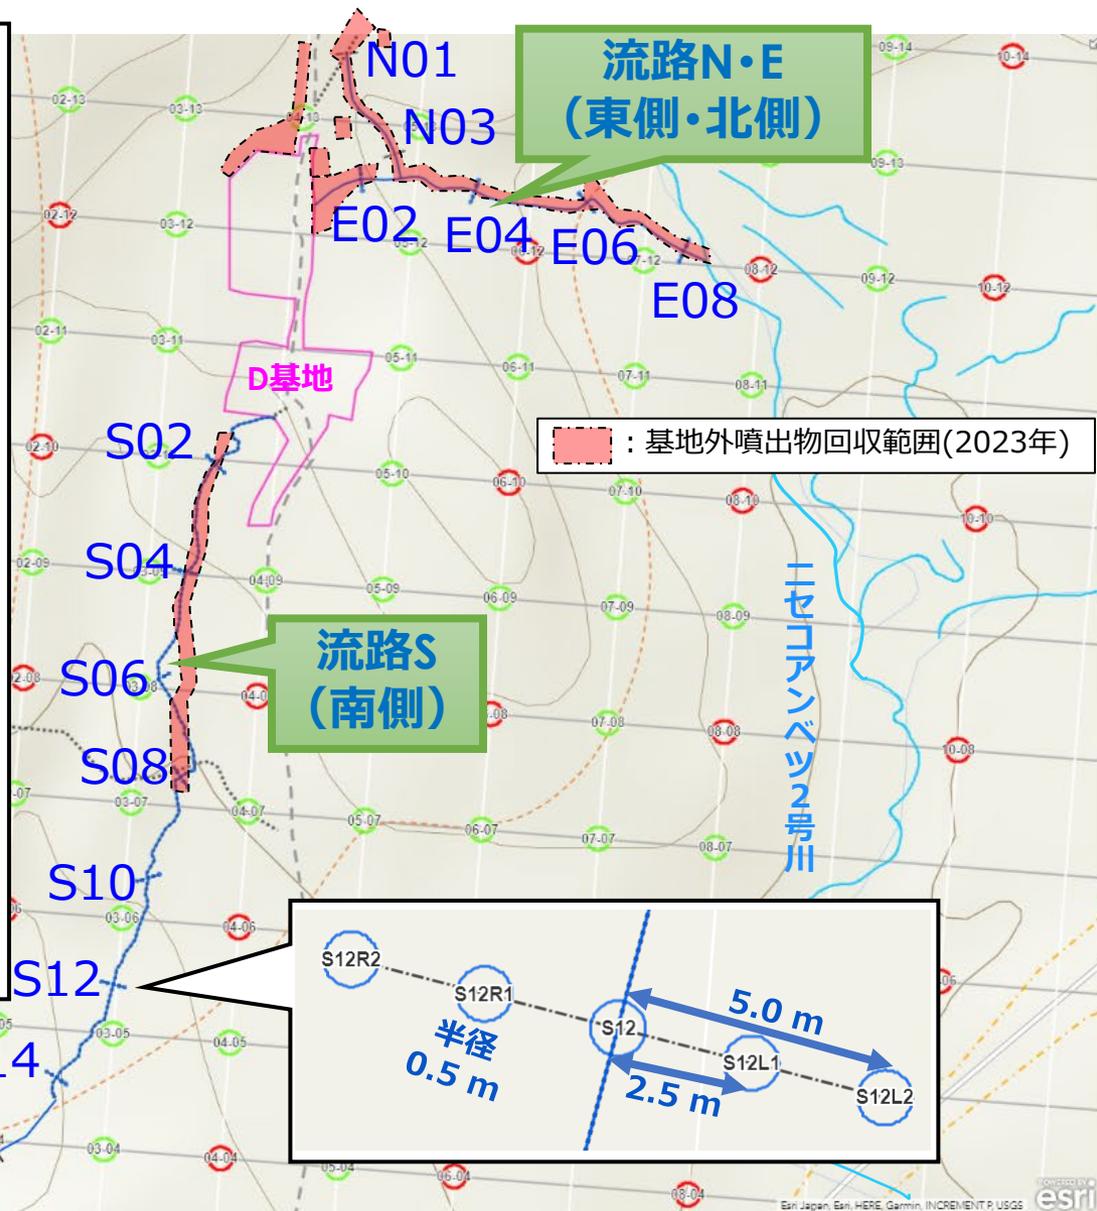
- ✓ 流路の中心線を設定し50m間隔で採取位置を配置する
- ✓ 上記の位置において流路に対して直交方向に2.5mと5mの位置にも採取位置を配置する

※噴出発生から4日間、流路N・E方向に自然流下させていた。基地内に濁水処理設備が整った後に、流路Sに向けて15日間の流下をおこなった。最終的にはパイプラインを設けて下流側基地まで移送する体制となった。

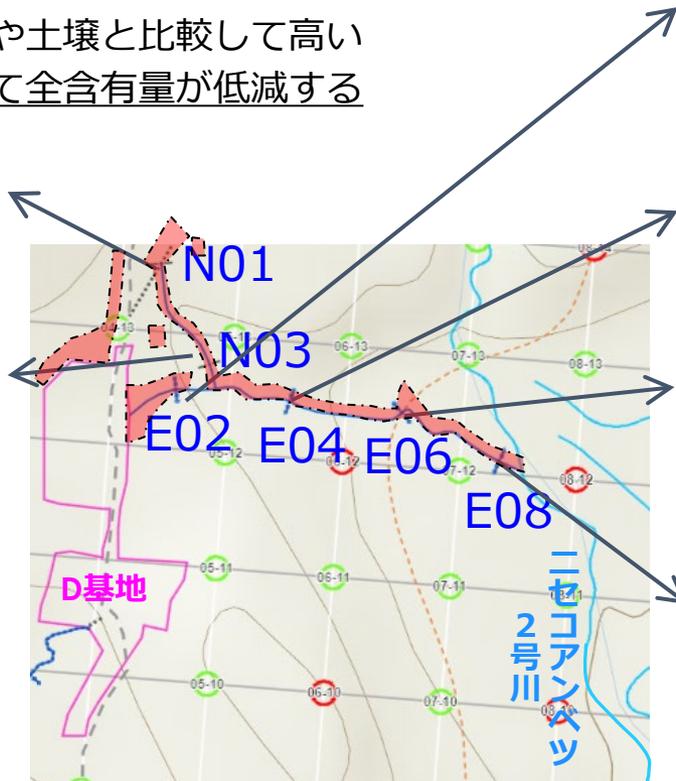
□ 流路N・E結果：砒素全含有量

- ✓ 流路中心と流路端部の全含有量の差は不明瞭
- ✓ リターの全含有量は噴出物や土壌と比較して高い
- ✓ 土壌は表層から深部に向けて全含有量が低減する

- ✓ 試験方法は異なるが、土壌汚染対策法の土壌含有量基準（150 mg/kg以下）を参考値として比較した
- ✓ 2024年格子設定調査の最大値（1500 mg/kg）を上回る地点は白抜き赤ハッチングで強調表示した

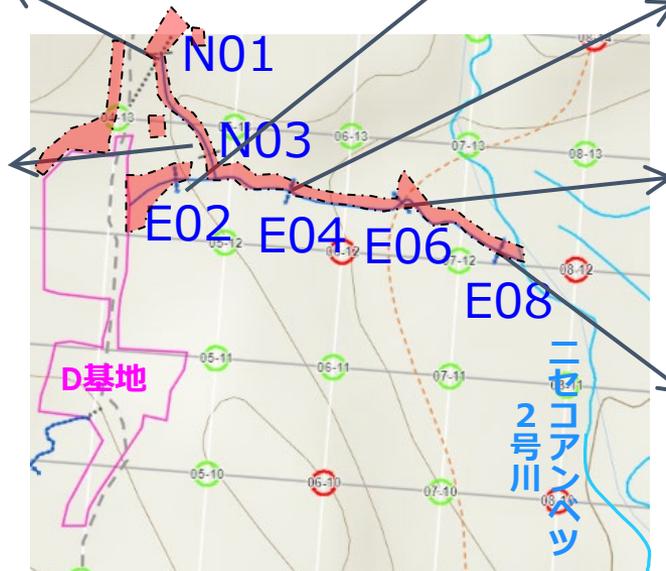
□ 流路N・E結果：砒素溶出量

- ✓ 流路中心と流路端部の溶出量の差は不明瞭
- ✓ リターの溶出量は噴出物や土壌と比較して高い
- ✓ 土壌は表層から深部に向けて溶出量が低減する

- ✓ 土壌汚染対策法の土壌溶出量基準（0.01 mg/L以下）を適用した
- ✓ 2024年格子設定調査の最大値（0.48 mg/L）を上回る地点は白抜き赤ハッチングで強調表示した
- ✓ リターには一般的な基準はなく、試験方法も異なることから、評価基準は設定しない（色指標から除外）

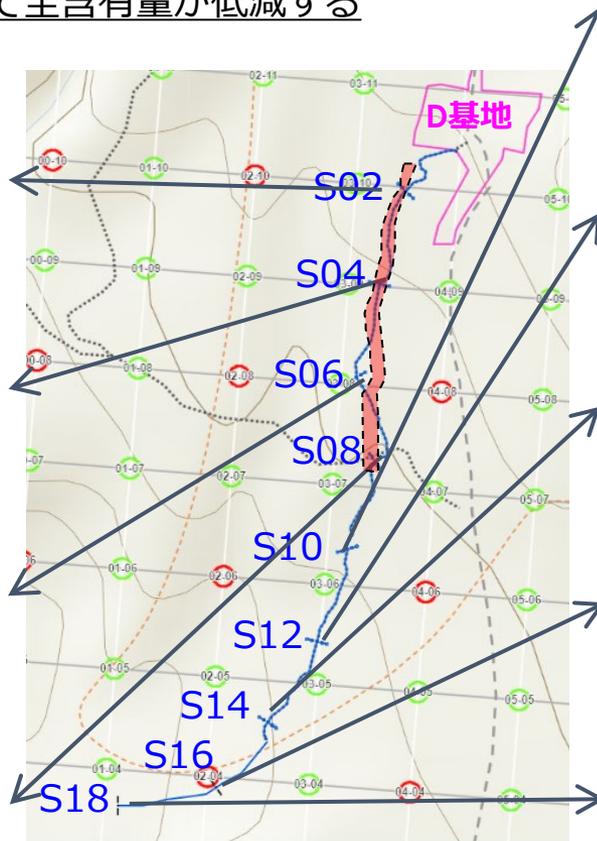
□ 流路S結果：砒素全含有量

- ✓ 流路中心の方が流路端部より全含有量が高い
- ✓ 噴出物の全含有量はリターや土壌と比較して高い
- ✓ 土壌は表層から深部に向けて全含有量が低減する

- ✓ 試験方法は異なるが、土壌汚染対策法の土壌含有量基準（150 mg/kg以下）を参考値として比較した
- ✓ 2024年格子設定調査の最大値（1500 mg/kg）を上回る地点は白抜き赤ハッチングで強調表示した

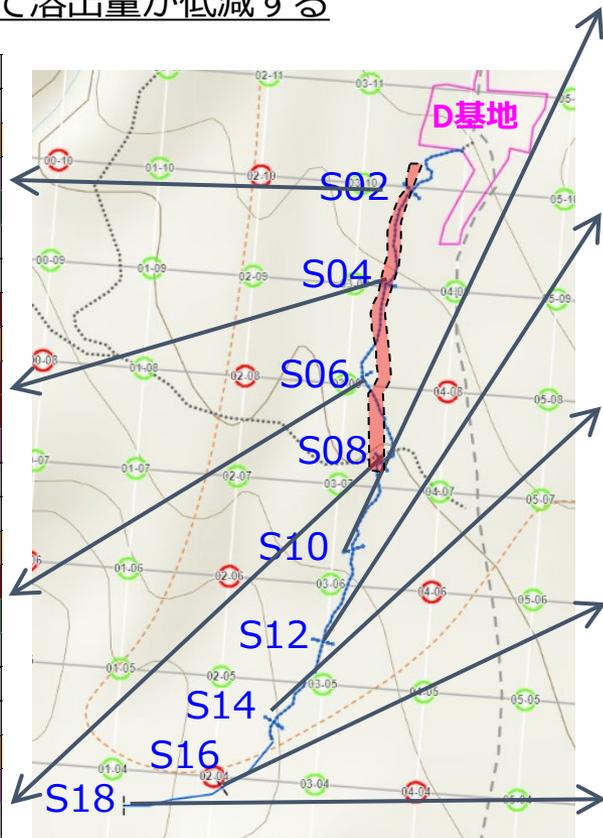
□ 流路S結果：砒素溶出量

- ✓ 流路中心の方が流路端部より溶出量が高い
- ✓ リターの溶出量は噴出物や土壌と比較して高い
- ✓ 土壌は表層から深部に向けて溶出量が低減する

- ✓ 土壌汚染対策法の土壌溶出量基準 (0.01 mg/L以下) を適用した
- ✓ 2024年格子設定調査の最大値 (0.48 mg/L) を上回る地点は白抜き赤ハッチングで強調表示した
- ✓ リターには一般的な基準はなく、試験方法も異なることから、評価基準は設定しない (色指標から除外)

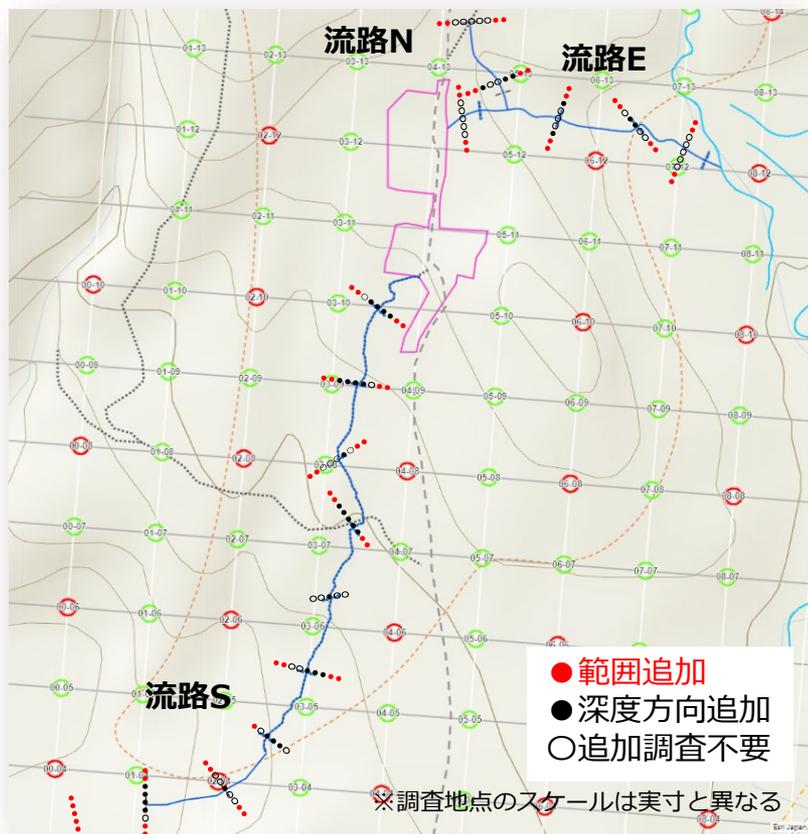
XRF（ハンドヘルド型蛍光X線分析装置）

↓
 土壌調査時の採取試料を用いたキャリブレーションにより測定性能を検証

↓
 XRFで補完土壌調査

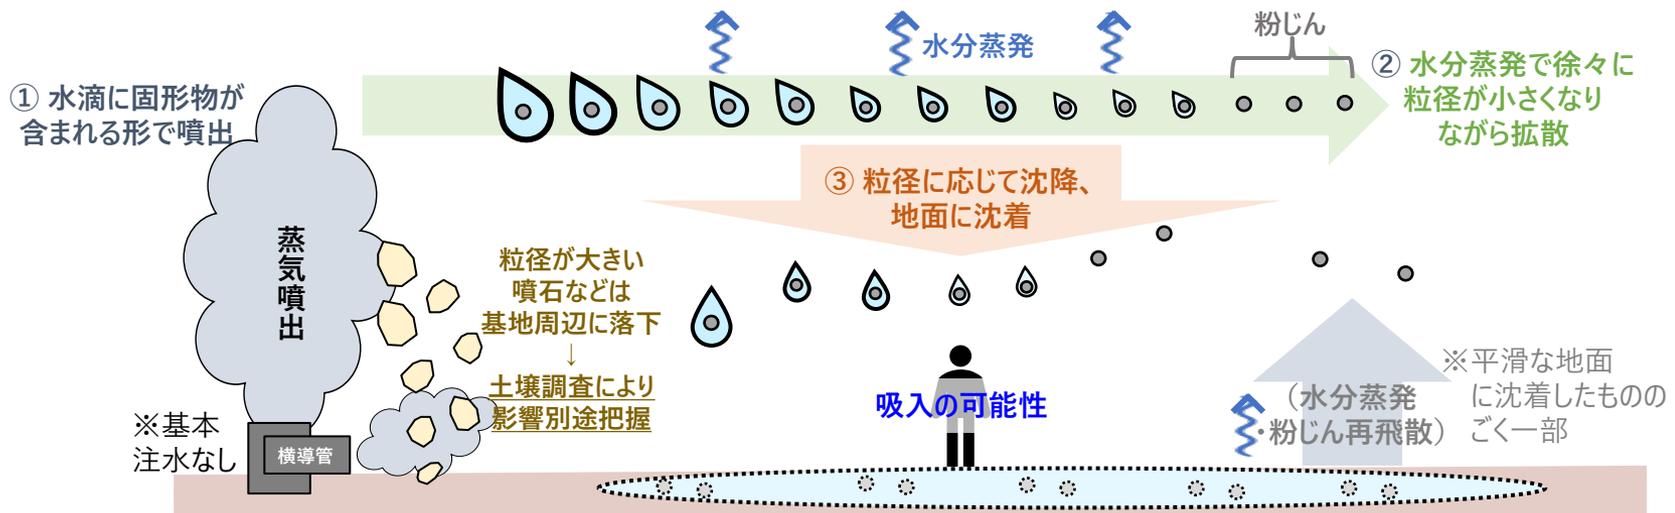
- ✓ 曝露シナリオ（大気経由）
 - 硫化水素はガスの形態で噴出、大気中を拡散し、呼吸器を介して人体に取り込まれる
 - 砒素は以下に示す経路で噴出、水滴・粉じんに含まれる形態で大気中を拡散し、呼吸器を介して人体に取り込まれる

①水滴に固形物が含まれる形で噴出 → ②空気中で徐々に水分が蒸発しながら拡散 → ③水滴および水滴が蒸発した固形物(粉じん)は、粒径に応じて沈降し地面に沈着 (→ ※水分蒸発後に粉じんが再飛散)

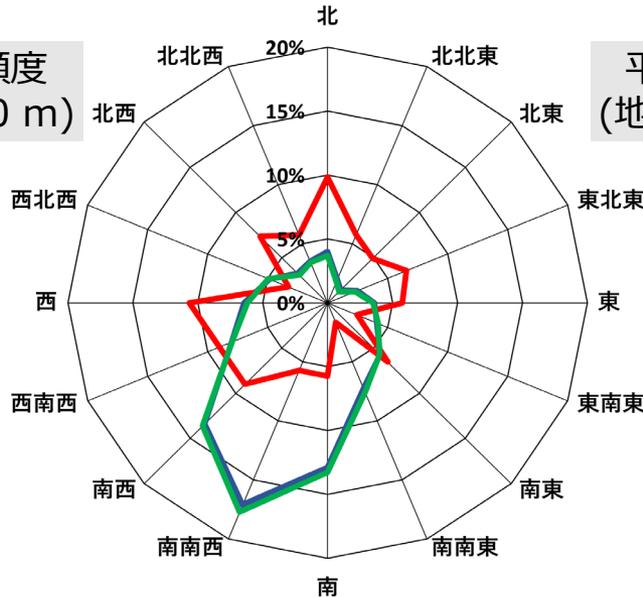
風向頻度
(地上10 m)

- ①爆発的噴出期(6/29~7/1)
- ②定常的噴出期(7/2~8/18)
- 噴出期間全体(6/29~8/18)

※「風向」とは風が吹いてくる方向を意味する

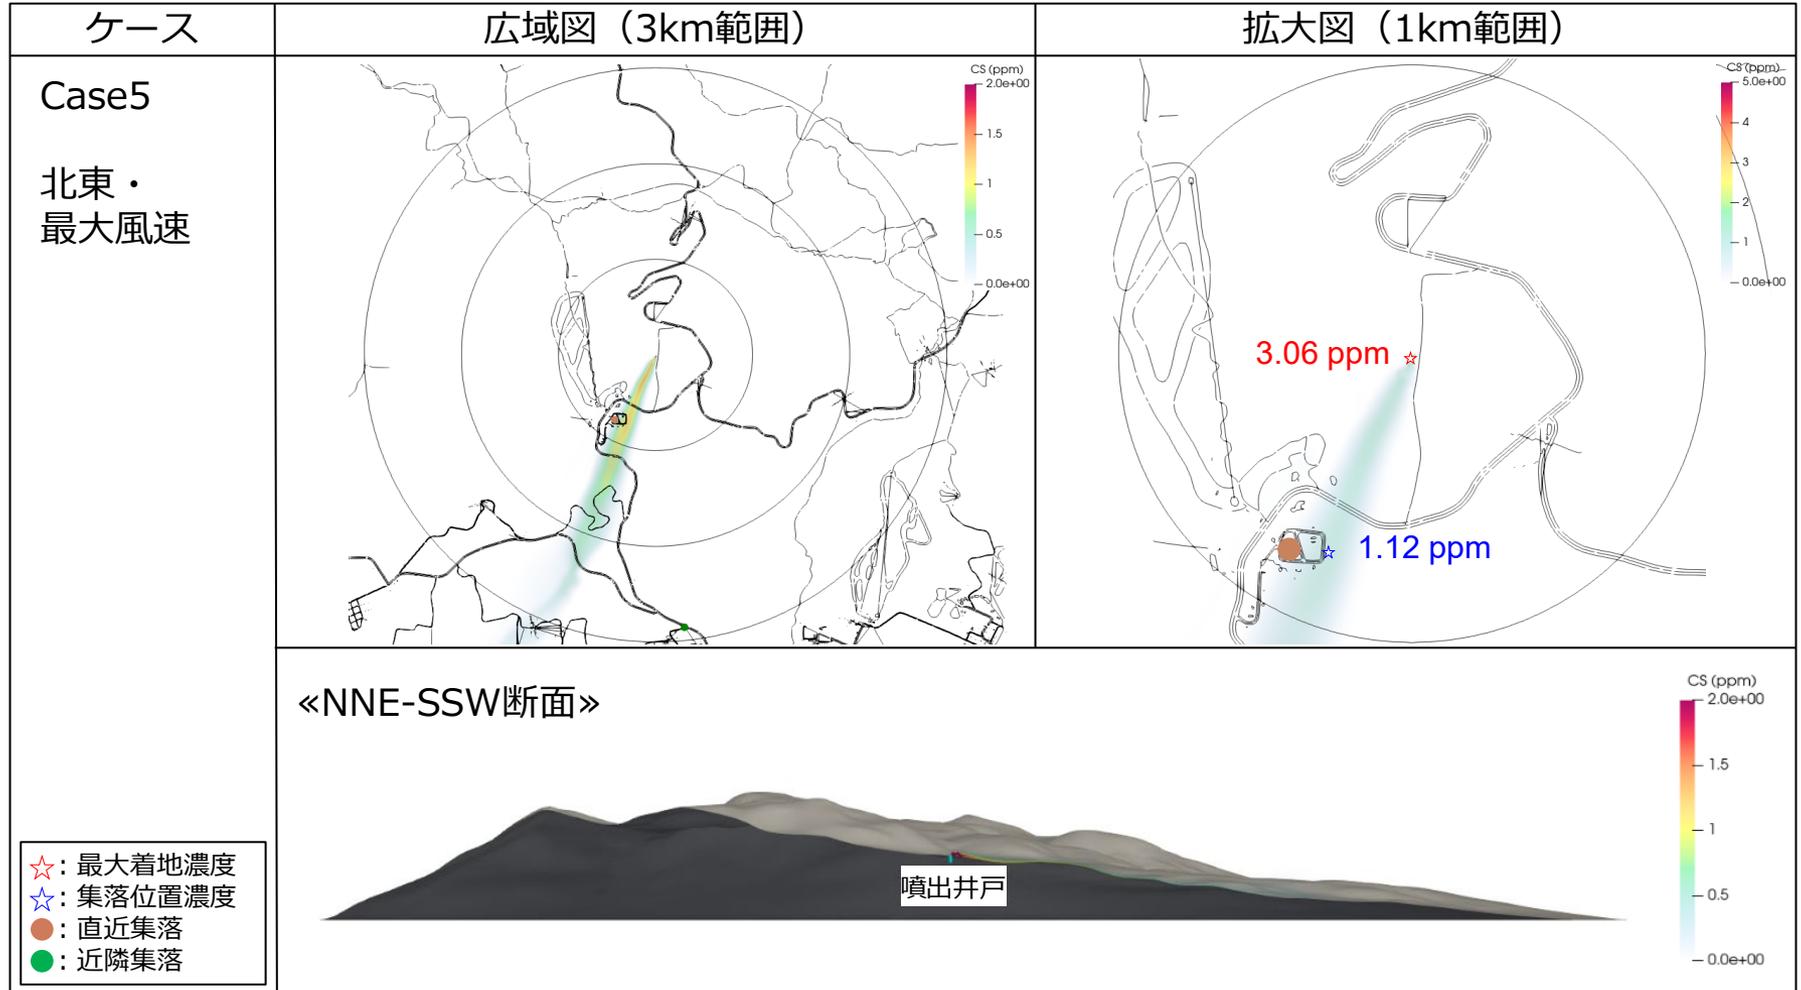
- 例として、集落位置濃度が最も大きいCase5（北東・最大風速）のコンター図を示す

- ※ 計算時間2時間の中で、集落位置において最大着地濃度が発生した時点のコンター図
- ※ 計算時間2時間の間、風向・風速は各ケースの設定条件で固定して解析した結果であり、噴出時の特定の時点における濃度分布を再現したものではない

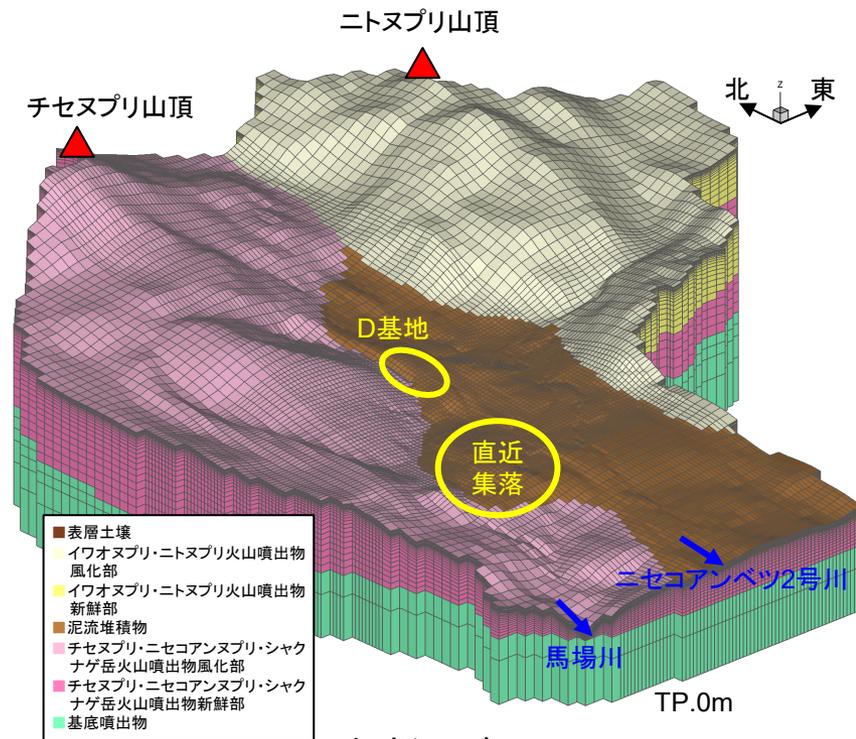
解析モデル
(南西側から鳥瞰、表層土壌は非表示)

- ✓ 水文水質DB「ニセコ」の降水量と気象庁アメダス「蘭越」の降水量・気温をもとに、融雪量・蒸発散量を考慮した有効降水量※を標高100mごとに設定した
- ✓ 西側・北側・東側・南側(馬場川流域)のモデル端部は分水界となる尾根であるため、不透水境界(流量ゼロ)条件を設定した
- ✓ 南側(ニセコアンベツ川流域)のモデル端部は、河床の標高で水位固定条件を設定した
- ✓ 直近集落の井戸において2 m³/日で揚水し続ける条件を設定した

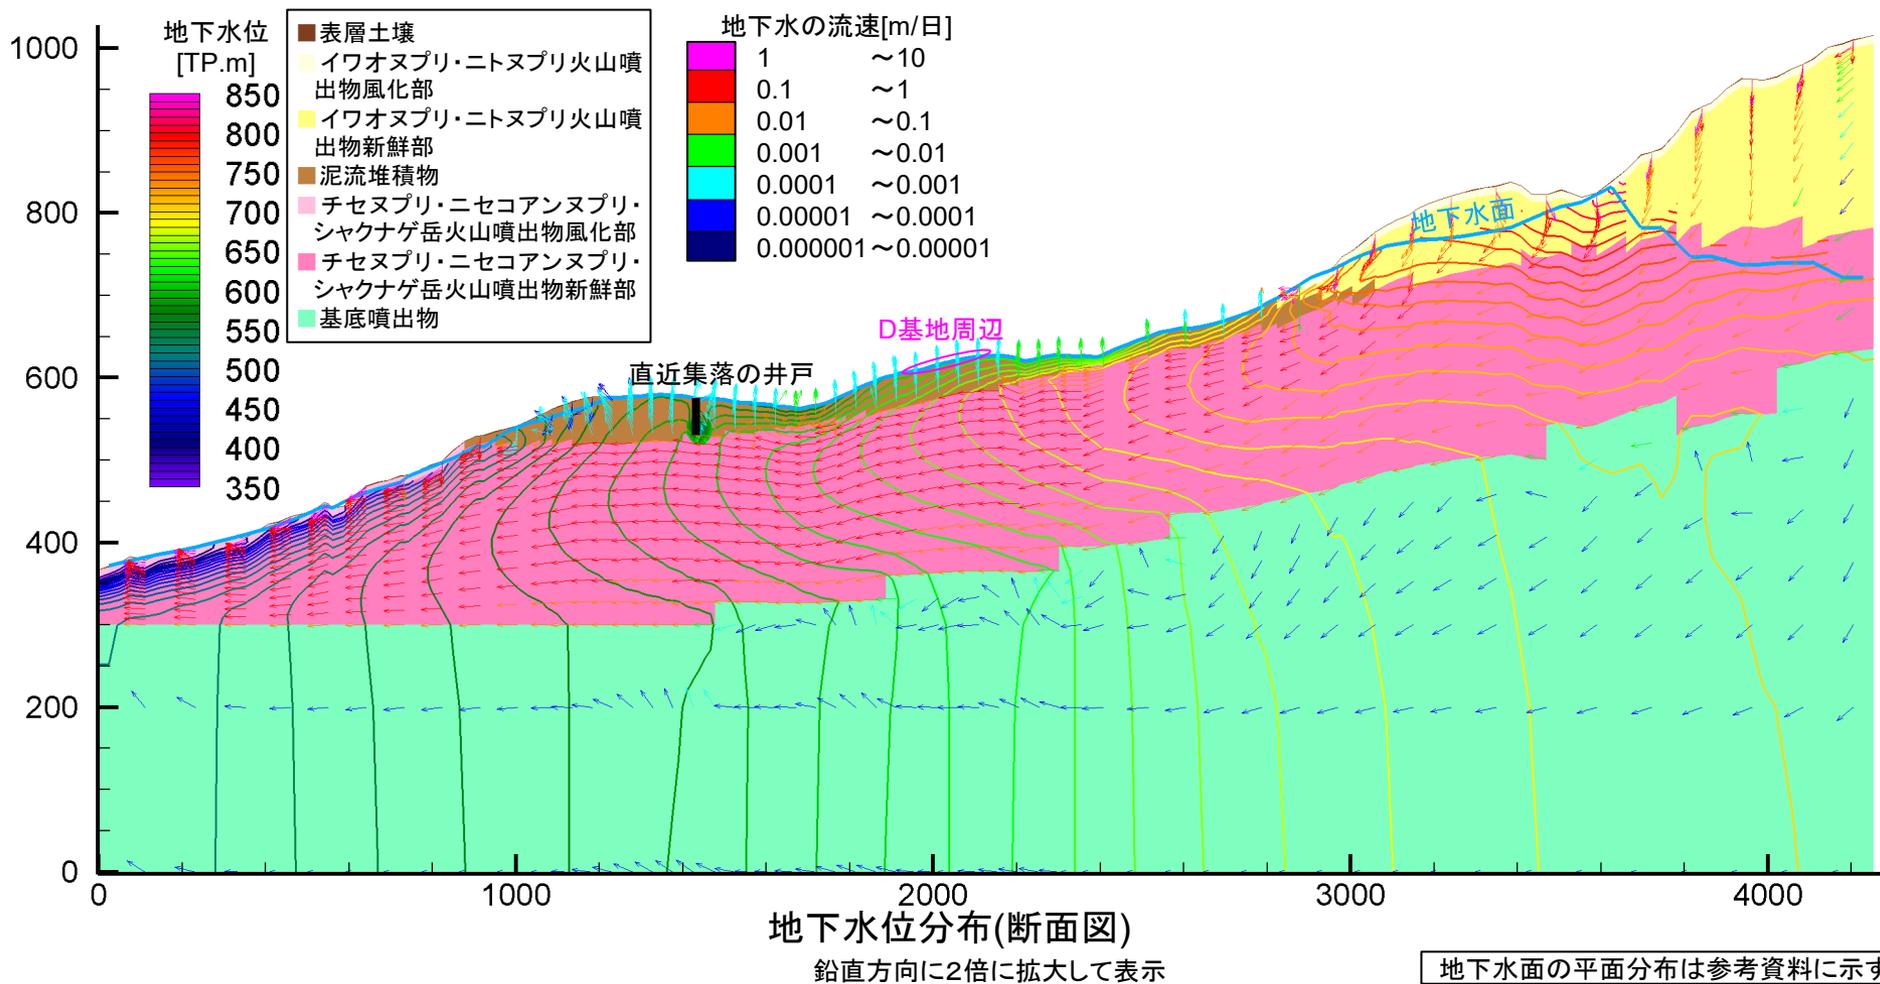
- ✓ チセヌプリ・ニトヌプリ内の地下水位は低い（地下水面の深度が深い）傾向を示す
- ✓ 一方で、D基地周辺・直近集落周辺の泥流堆積物分布域では地下水位が高い（地下水面の深度が浅い）傾向を示す
- ✓ 直近集落周辺の泥流堆積物内は下から上に押し上げられる地下水流動を示す

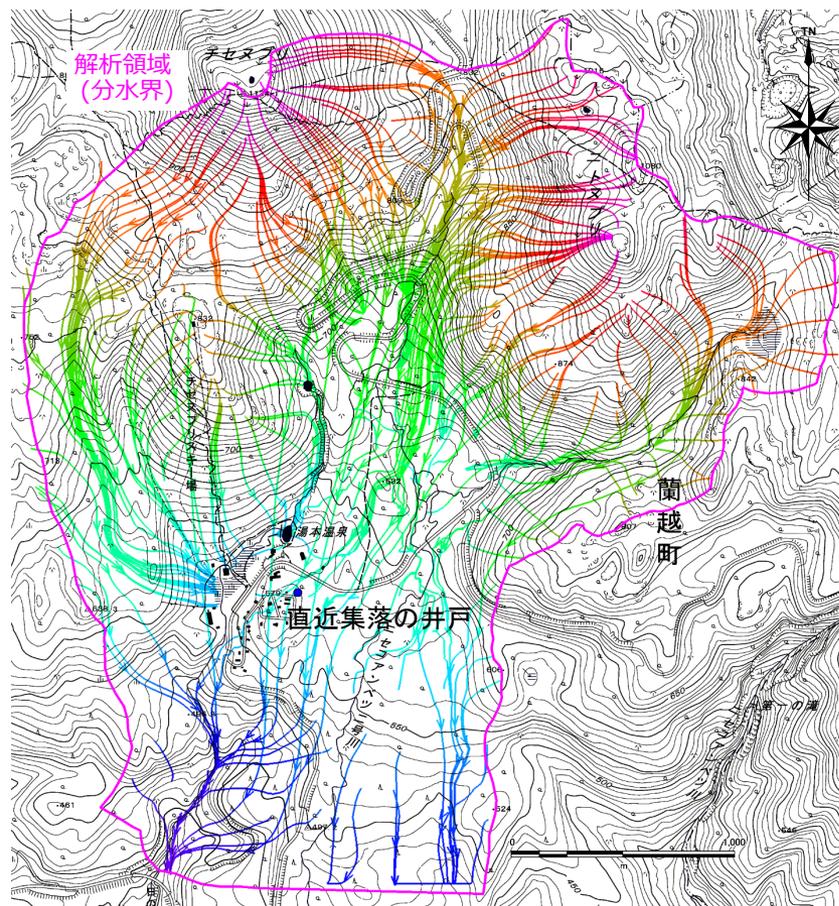
解析領域全体から発生させた流線(平面図)

- ✓ ニトヌプリに降った雨は、一部は泥流堆積物との境界付近で湧出し、それ以外はシャクナゲ岳・ニセコアンヌプリ・チセヌプリの火山噴出物中に浸透し、泥流堆積物の下を流動する

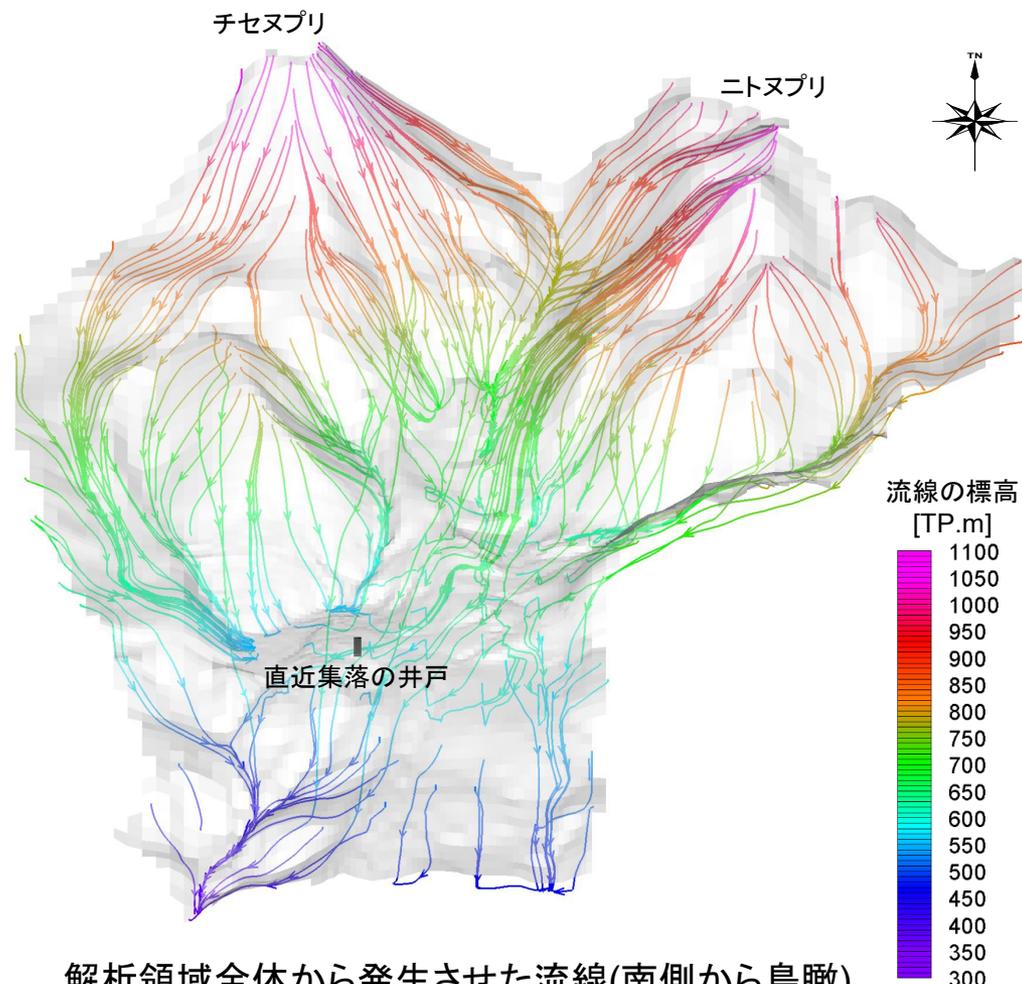
解析領域全体から発生させた流線(南側から鳥瞰)

鉛直方向に2倍に拡大して表示

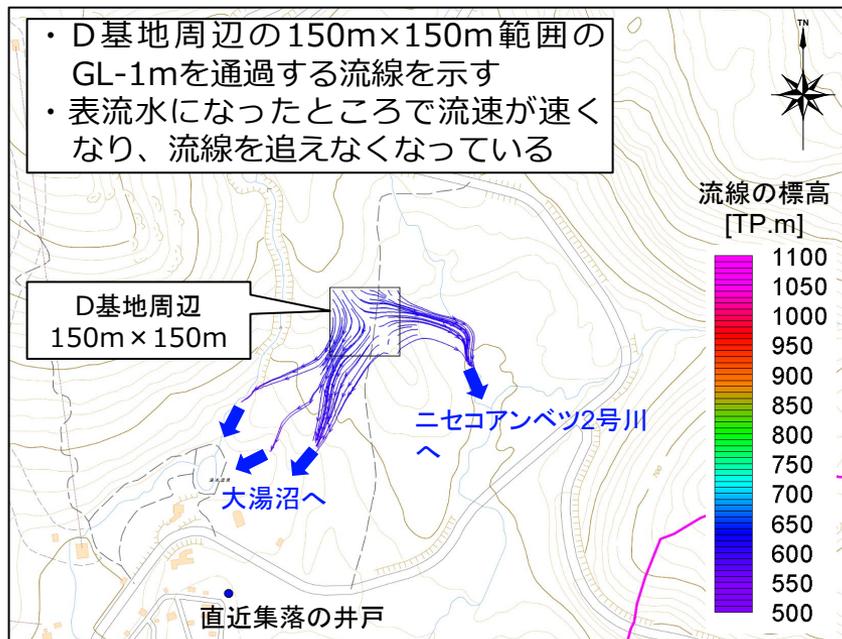
D基地付近から出発する流線

- ✓ D基地付近で浸透した降雨は、地形に沿って表層土壌内を流下し、表流水となって大湯沼側、ニセコアンベツ2号川に流れる
- ✓ D基地から地下水は直近集落の井戸に到達しないため、移流分散解析は実施しない

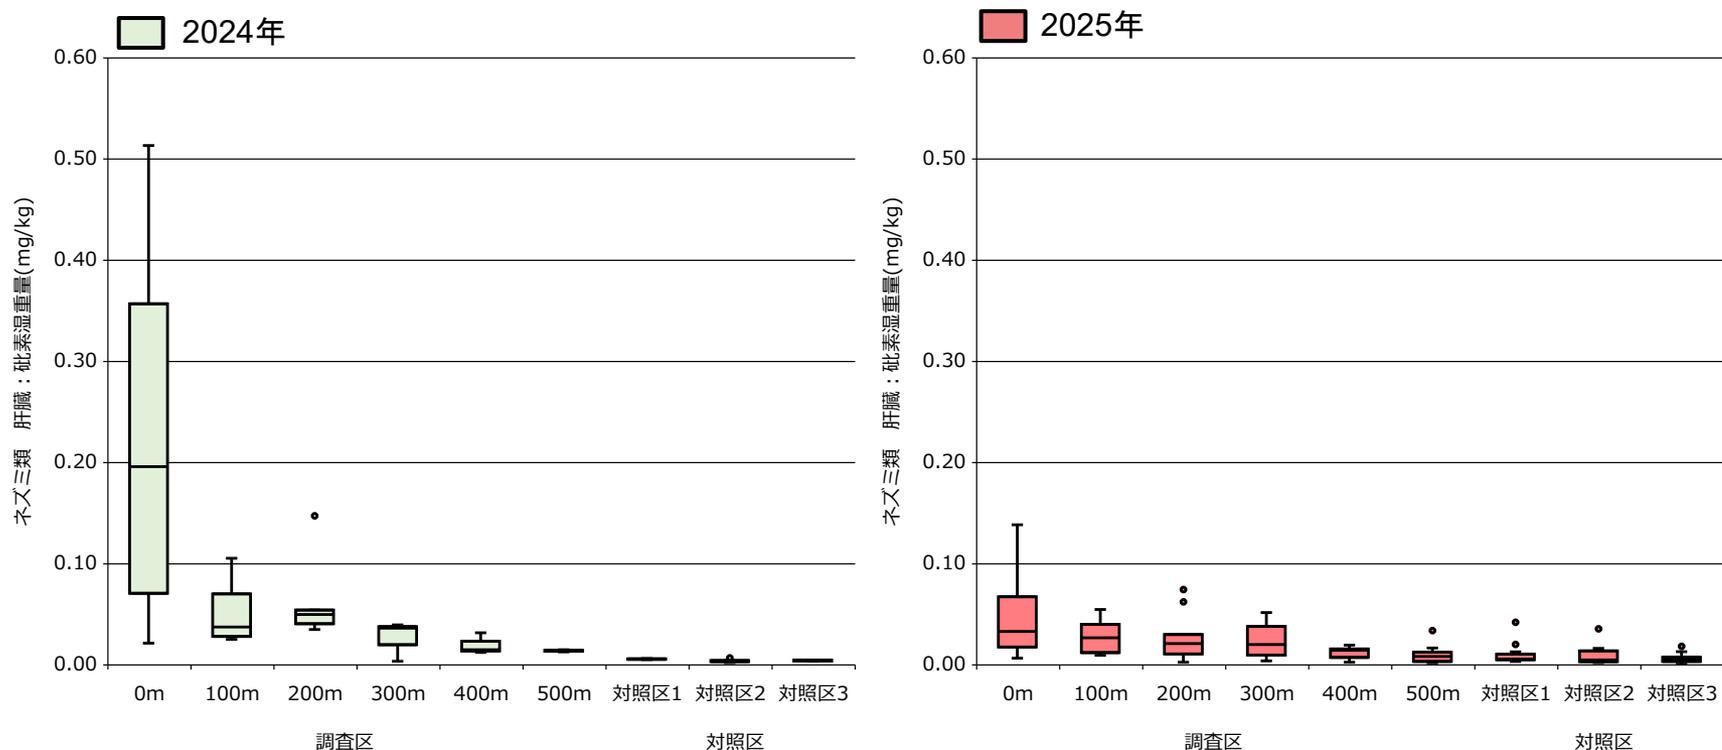
ネズミ類の肝臓における砒素濃度（湿重量）

- ✓ 経年的に噴出箇所付近のネズミ類の砒素濃度が高いことから、噴出との関連性が考えられる

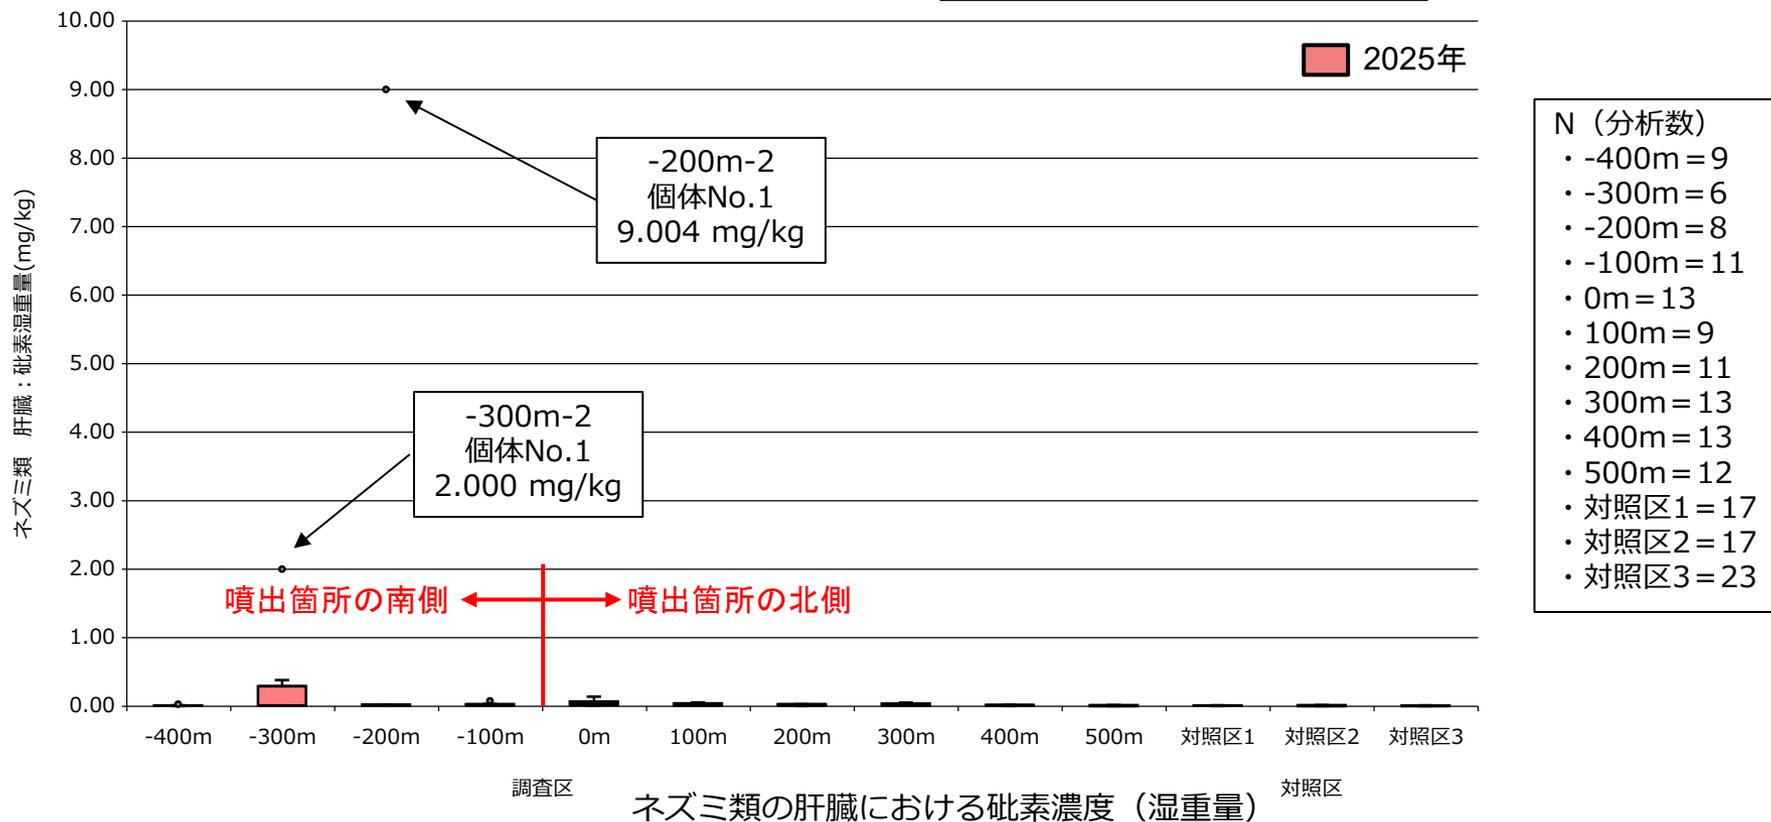
- ✓ 流路コドラートにおける砒素濃度が高いことから噴出との関連性が考えられる

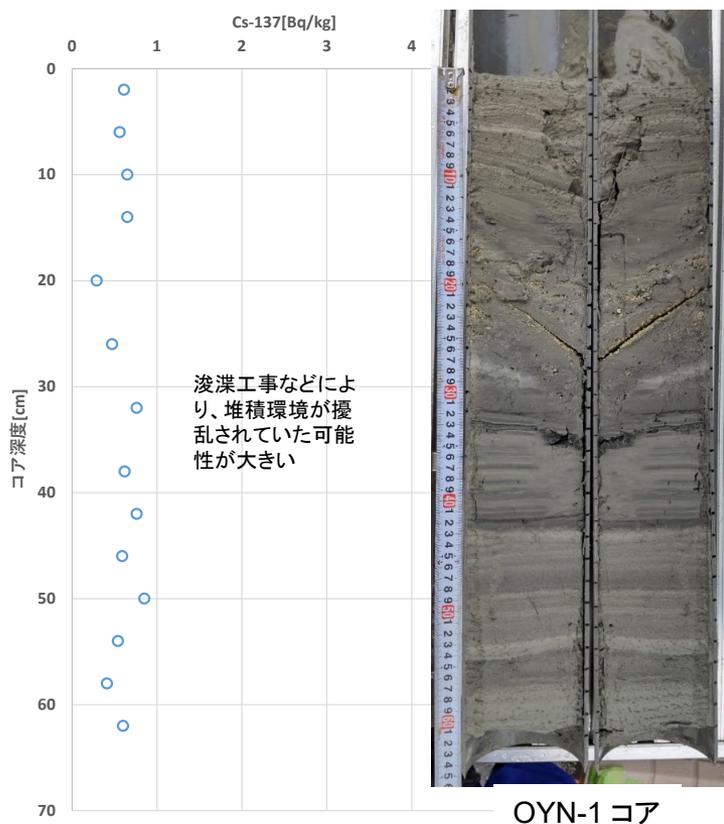
OYN-1 Cs-137分析結果(速報分)

- ✓ 大湯沼のコア試料 2 つを対象に、定量下限値0.5 Bq/kgで高感度の放射性セシウム測定を実施した
- ✓ 参考事例との比較からOYN-2コアの方が堆積状況がよく保存されていると判断した、一方で、OYN-1コアは浚渫工事などによる擾乱があり、セシウム分布履歴が残されていないと考えた（参考資料に提示）
- ✓ OYN-2コアの3深度から試料をピックアップして溶出量試験などに供した

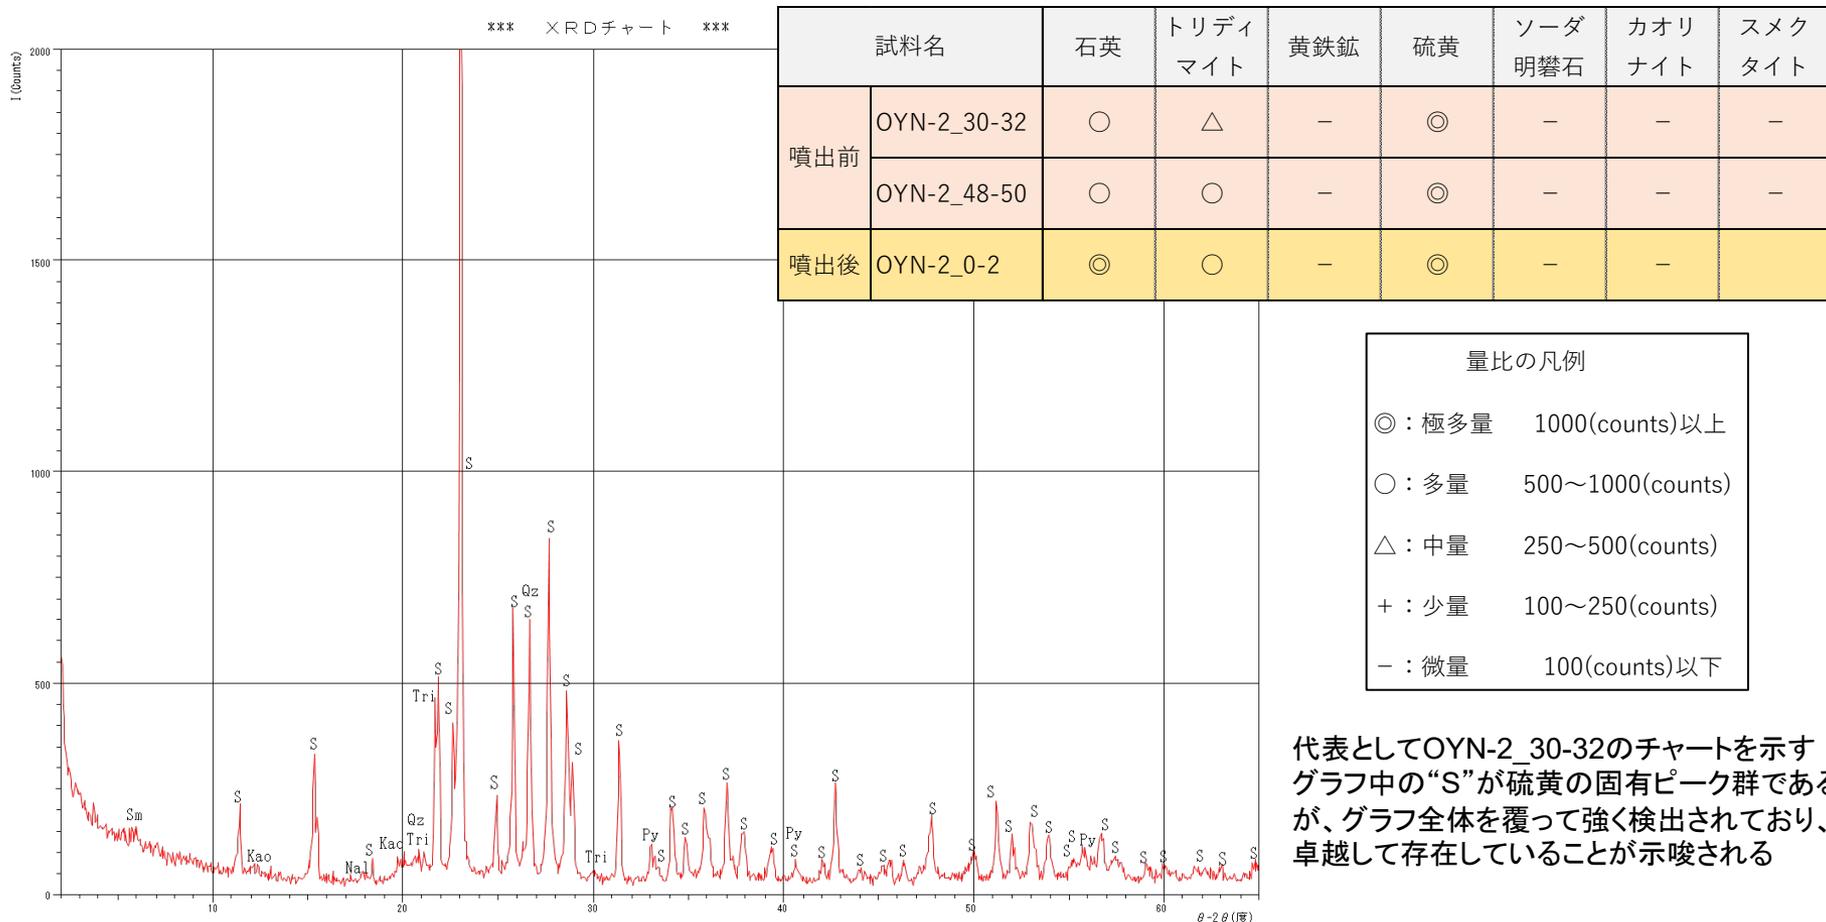
温泉泥サンプルの分析結果

- ✓ OYN-2コアの3試料についてX線回折分析を実施し、鉱物成分を調べた
- ✓ 噴出前後で比較した結果、成分構成には顕著な変化は認められなかった
- ✓ 温泉泥は、大部分が単体の硫黄であり、他には石英とトリディマイトを含む成分比であった
- ✓ 微量成分としては、黄鉄鉱やソーダ明礬石が含まれており、粘土鉱物であるカオリナイトおよびスメクタイトはごくわずかに検出される程度であった

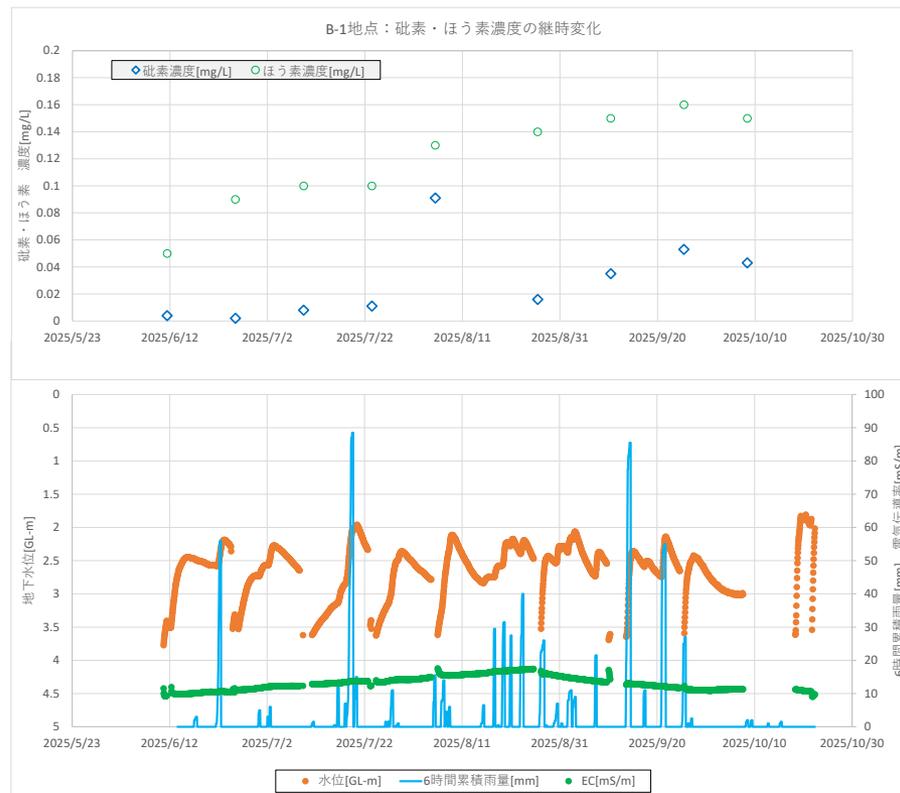
〈 B-1地点 地下水観測結果〉

注：地下水位の低下は採水時の揚水による（水位の回復に12時間～数日）
