蒸気噴出に関する環境影響評価委員会

第 6 回

2025/12/26

審議・報告資料

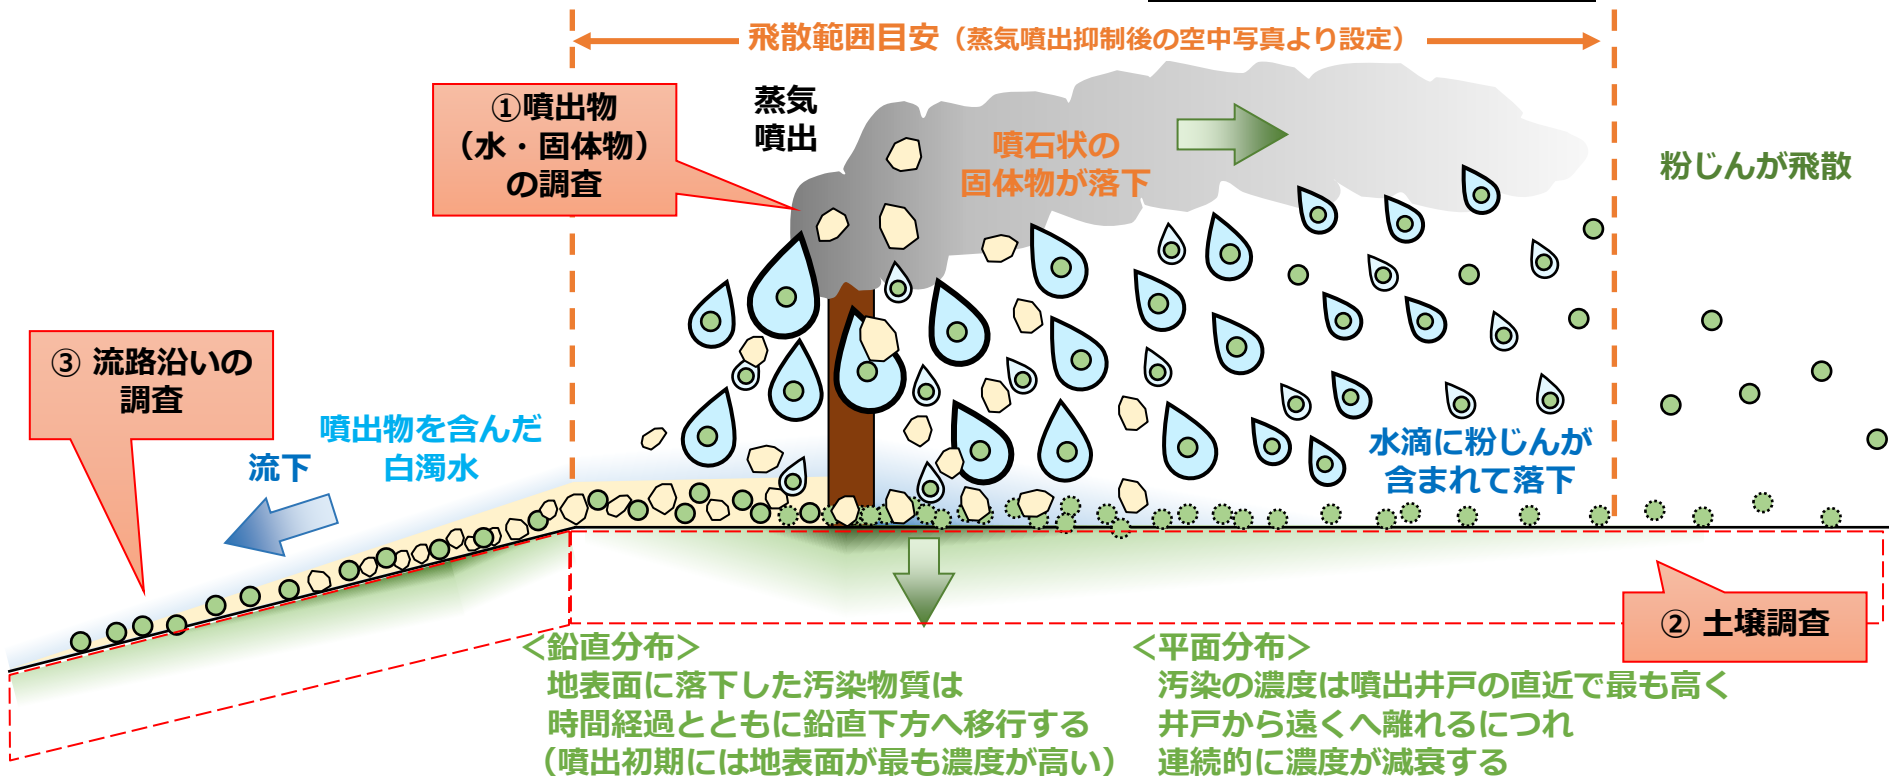
□ 蒸気噴出に伴う汚染現象

➤ “飛散” による汚染 ※濃度の大小（基準値等の超過有無）ではなく、分布状況に基づいて噴出による汚染の有無を認定する

✓ 蒸気噴出時の状況を示す映像や証言より、噴出時には下図の状況であったと考えられる。そこで、現地で下記の状況が確認された場合に蒸気噴出による汚染が発生した（噴出影響あり）と認定する

① 噴出物（水・固体物）の調査で重金属等の含有が確認される

② 土壌調査において、噴出物に含まれる重金属等の濃度減衰が平面的に噴出井戸から連続して認められ、鉛直方向への移行が認められる

➤ “流下” による汚染

✓ 蒸気噴出の際、基地から噴出物を含んだ白濁水が周辺へ流出しており、③流路沿いに汚染が懸念される

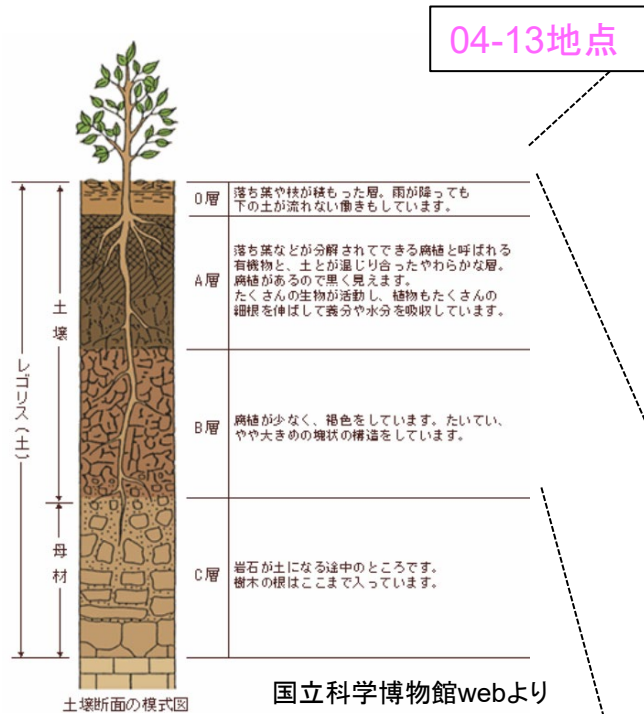
04-13地点

➤ D基地周辺の採取試料状況

- ✓ 地表面上に最大で層厚8 cm程度の噴出物が確認される
- ✓ 深度0~30 cm腐植土質シルト、深度10 cmまで噴出物を混入するがリター混じりで分離は難しい、チシマザサの根が多数混入
- ✓ 深度30 cm以深、腐植物が減り粘土混じりシルトとなる
- ✓ 硬質でダブルスコップ採取可能で、含水は中程度

(層厚8 cm) 噴出物

掘削孔状況

(深度0~30 cm) 腐植土質シルト

(深度50~100 cm) 粘土混じりシルト

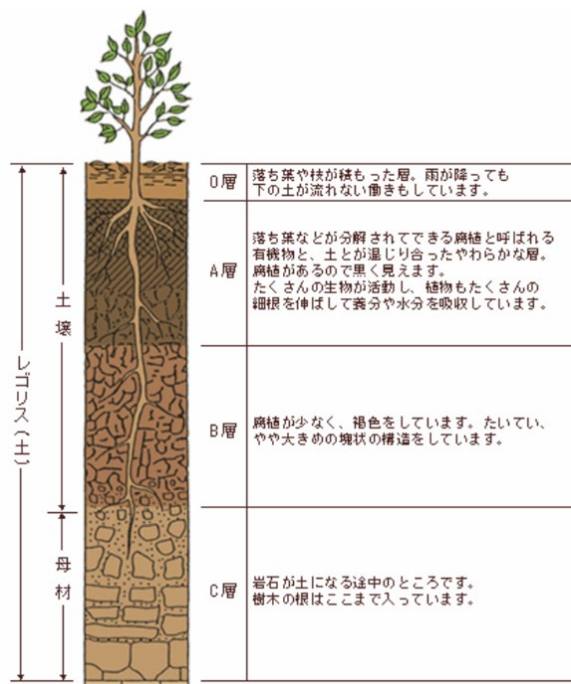
- ✓ C層に鉛直下向きに浸透していく過程で粘土によって砒素が吸着される可能性がある
- ✓ B/C層の境界（深度30 cm付近）で地盤の透水性ギャップが生じていることから浸透流に側方流れが生じる可能性がある

種別	土壌の状況	砒素濃度
噴出物+O層	噴出物とリターで構成	高い砒素濃度
O層あるいはA層	植物根と噴出物混入	砒素検出あり
A層	植物根が混入	砒素検出あり
A層あるいはB層	植物根が混入	砒素検出あり
C層	粘土質の母材層	砒素は微量か不検出
C層	粘土質の母材層	砒素不検出
C層	粘土質の母材層	砒素不検出

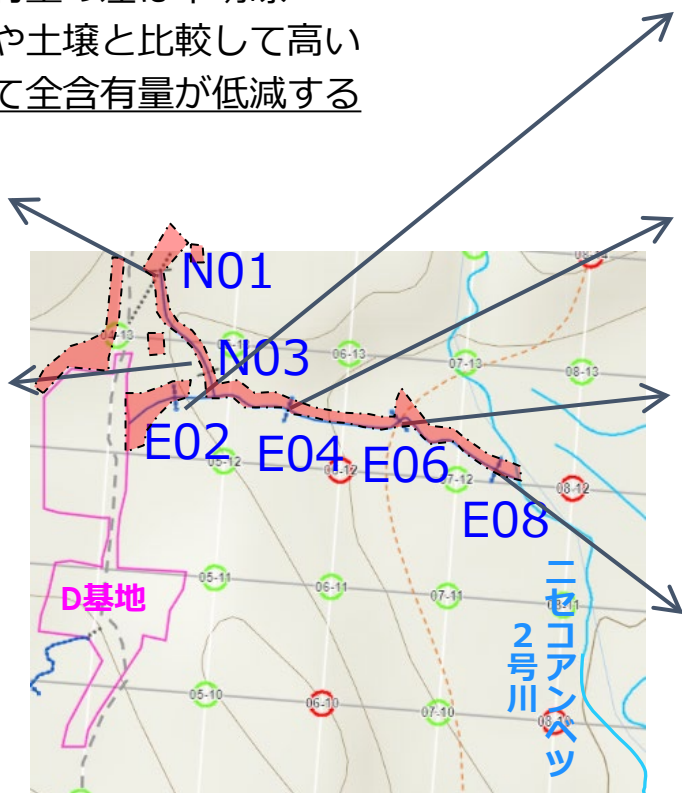
□ 流路N・E結果：砒素全含有量

- ✓ 流路中心と流路端部の全含有量の差は不明瞭
- ✓ リターの全含有量は噴出物や土壌と比較して高い
- ✓ 土壌は表層から深部に向けて全含有量が低減する

- ✓ 試験方法は異なるが、土壌汚染対策法の土壌含有量基準（150 mg/kg以下）を参考値として比較した
- ✓ 2024年格子設定調査の最大値（1500 mg/kg）を上回る地点は白抜き赤ハッチングで強調表示した

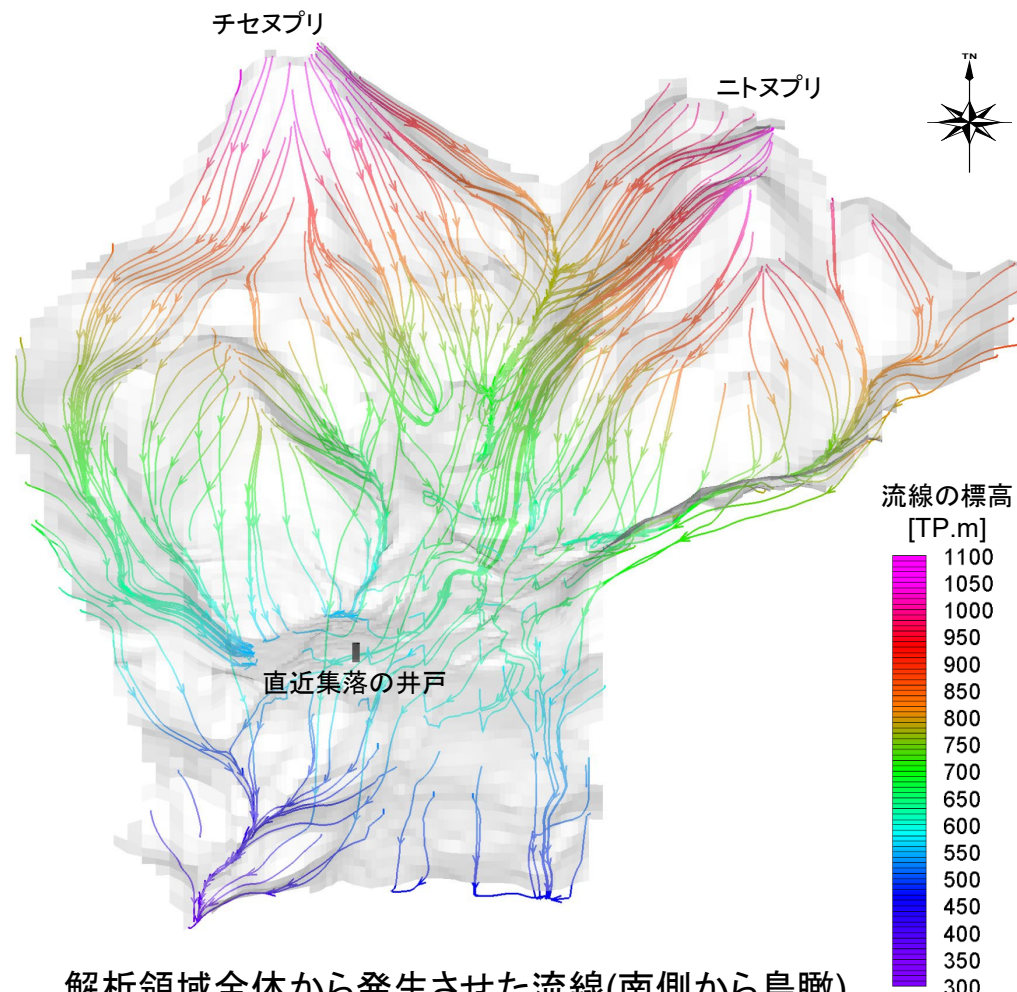
解析領域全体から発生させた流線(南側から鳥瞰)

鉛直方向に2倍に拡大して表示

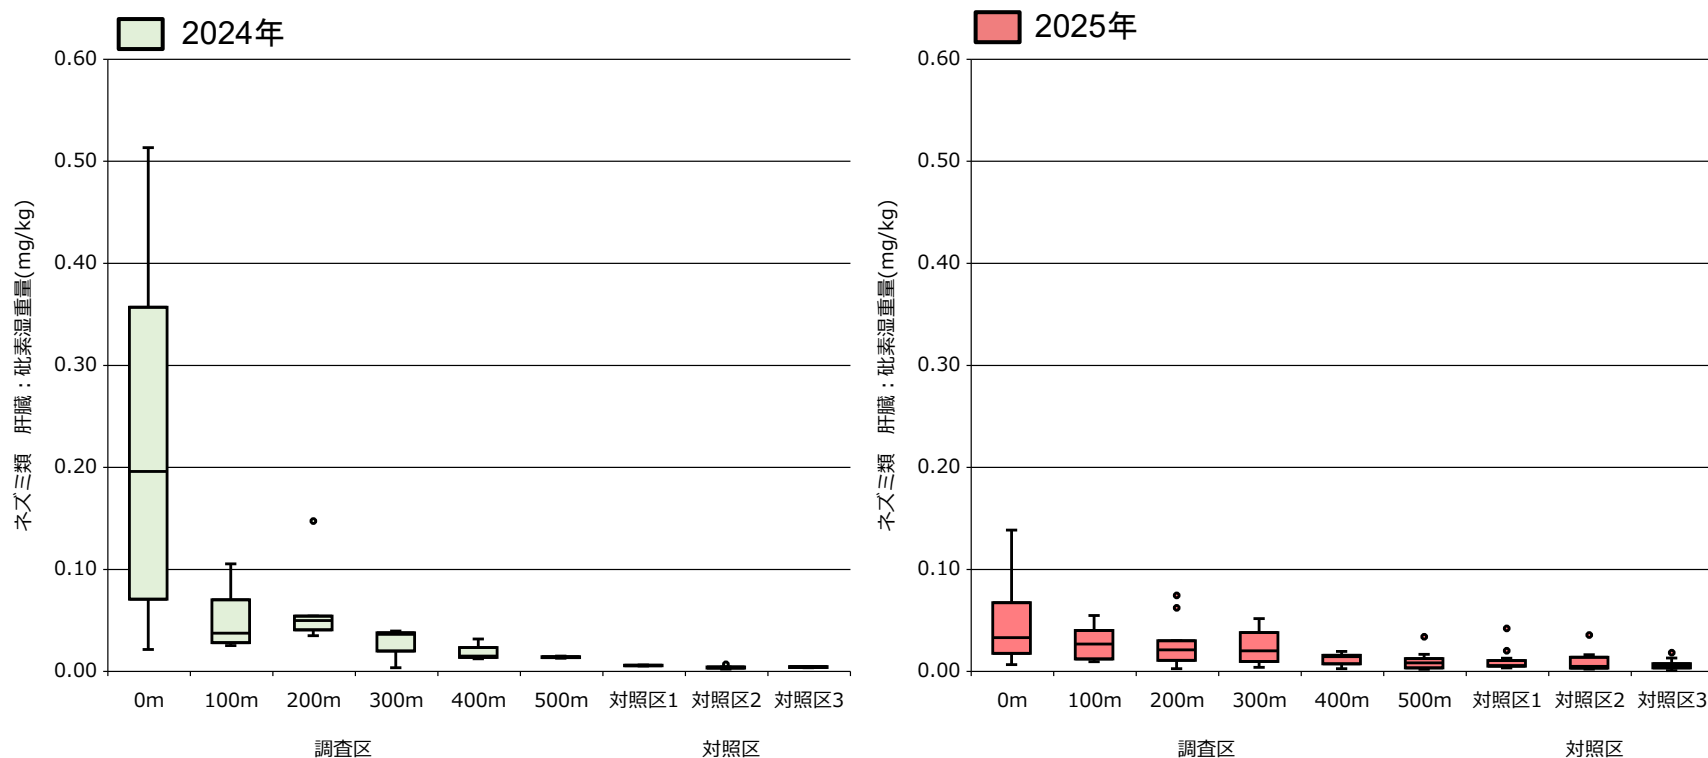
ネズミ類の肝臓における砒素濃度（湿重量）

- ✓ 経年的に噴出箇所付近のネズミ類の砒素濃度が高いことから、噴出との関連性が考えられる

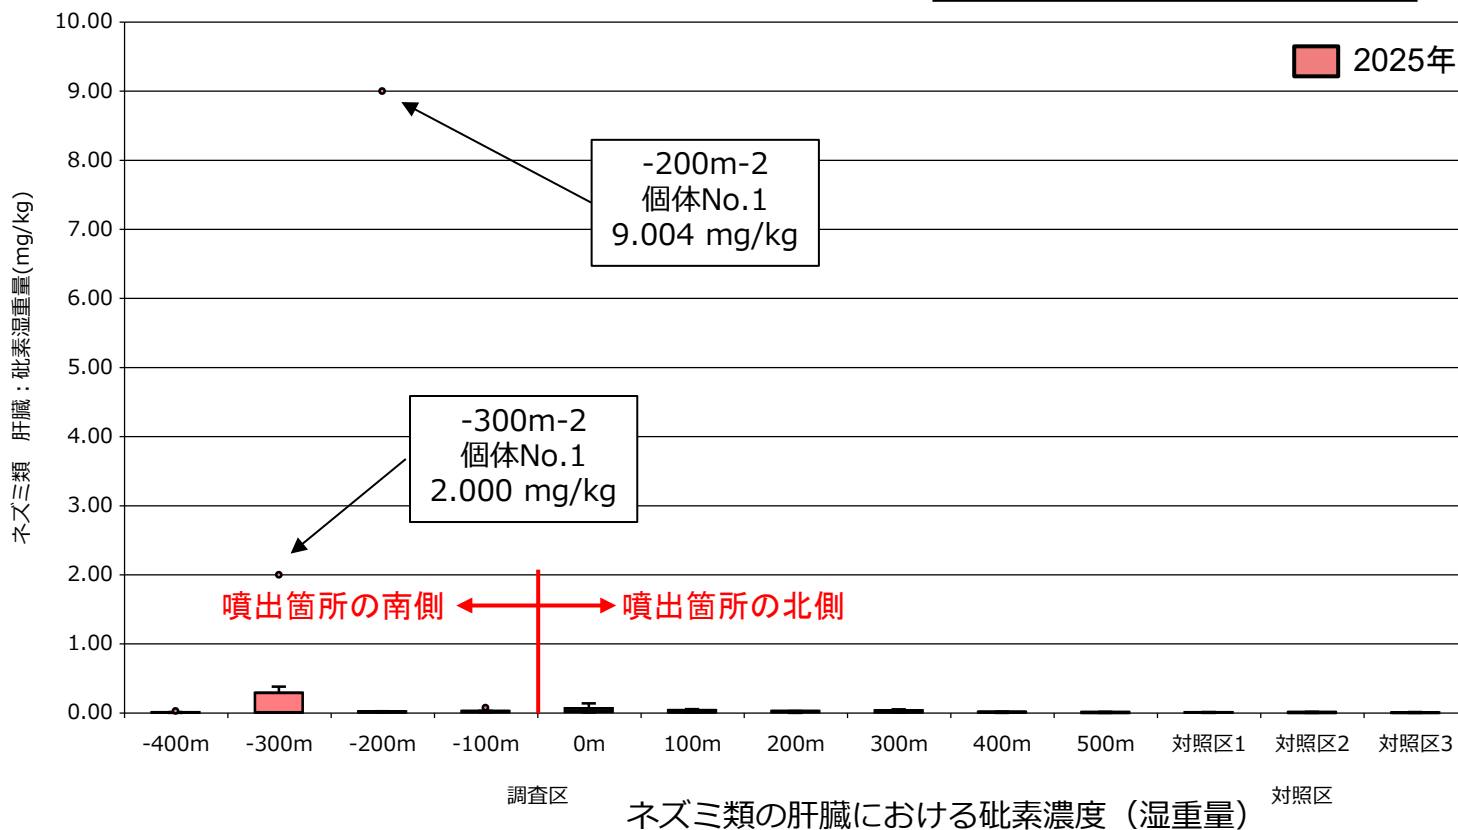
- ✓ 流路コドラートにおける砒素濃度が高いことから噴出との関連性が考えられる

N (分析数)	
-400m	= 9
-300m	= 6
-200m	= 8
-100m	= 11
0m	= 13
100m	= 9
200m	= 11
300m	= 13
400m	= 13
500m	= 12
対照区1	= 17
対照区2	= 17
対照区3	= 23
