# 蒸気噴出に関する環境影響評価委員会

オープンハウス型説明会

2026/6/21

パネル掲示資料  
(縮小版)

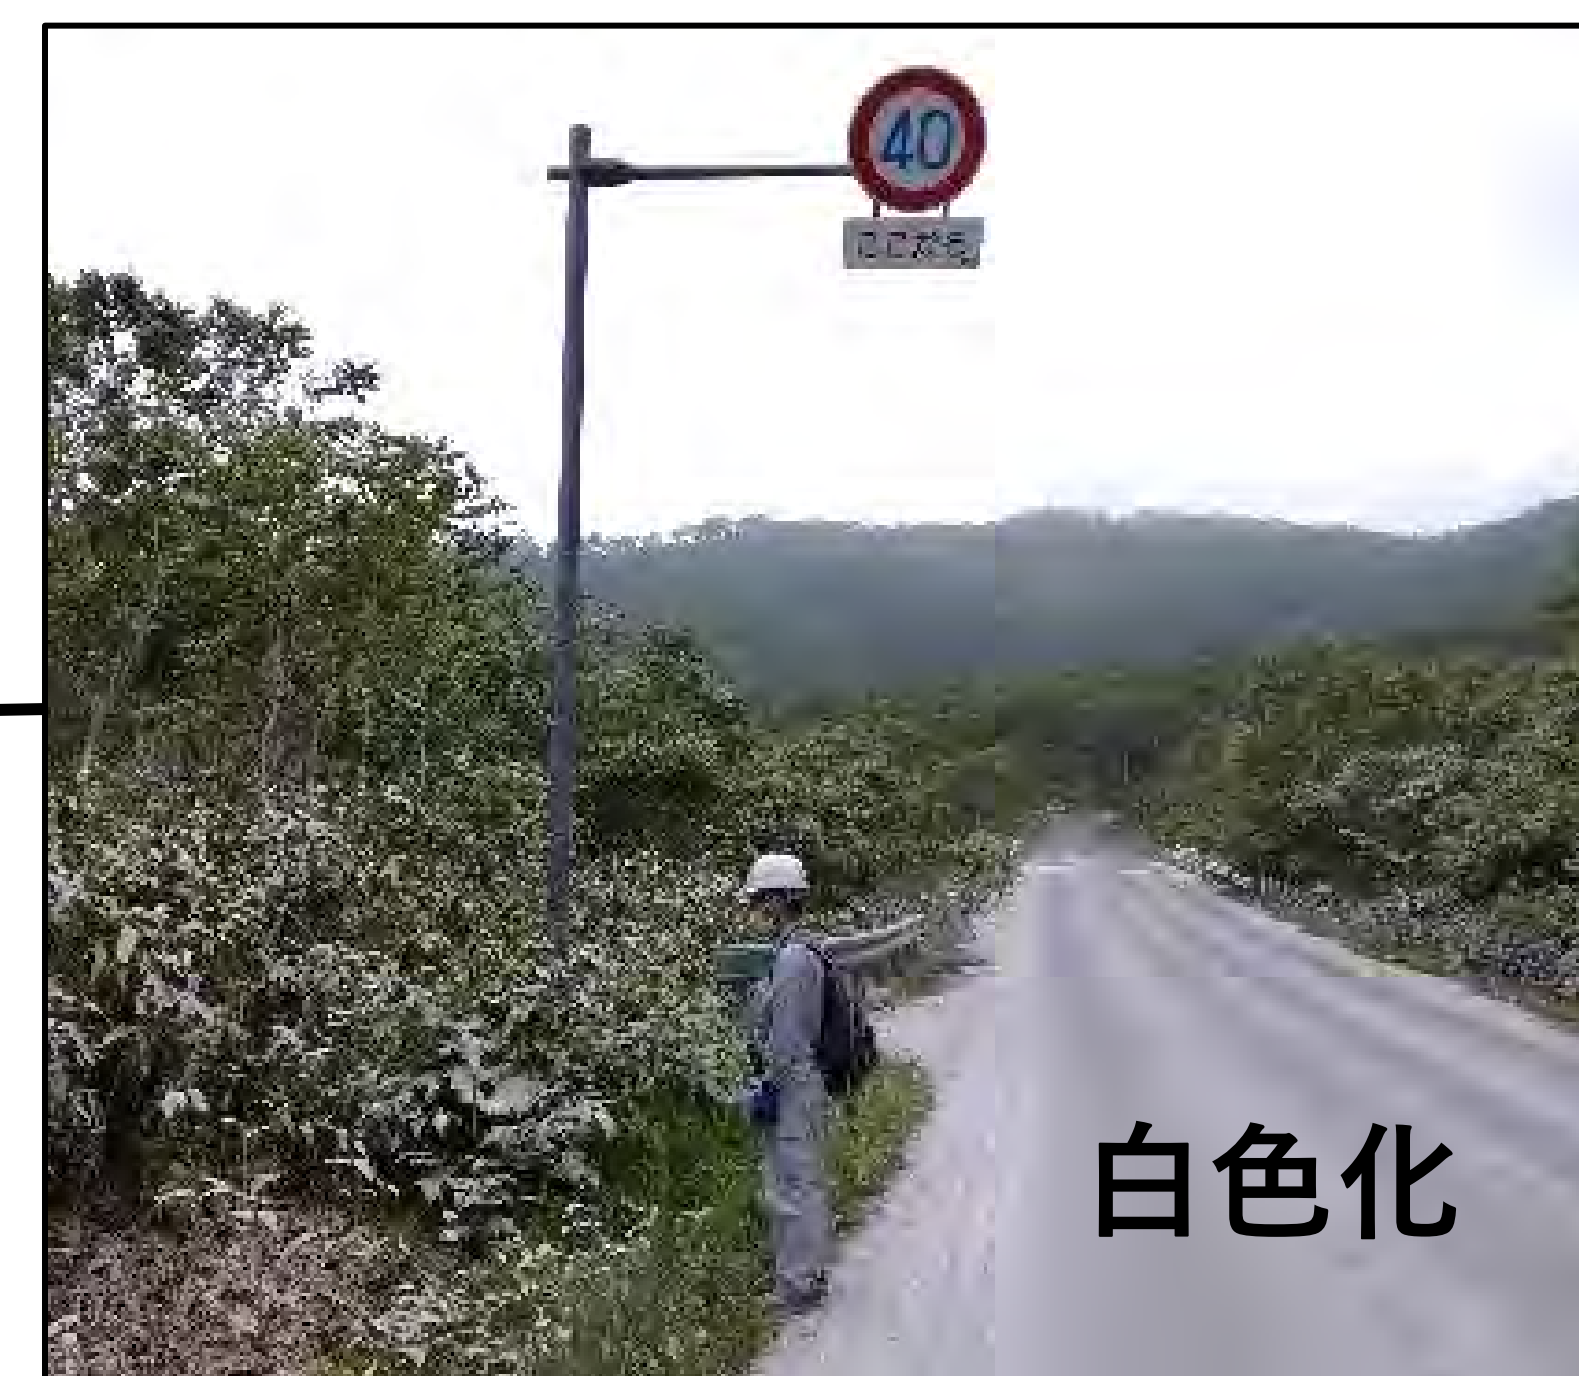
道路上に堆積した噴出物  
(2023/6/30)

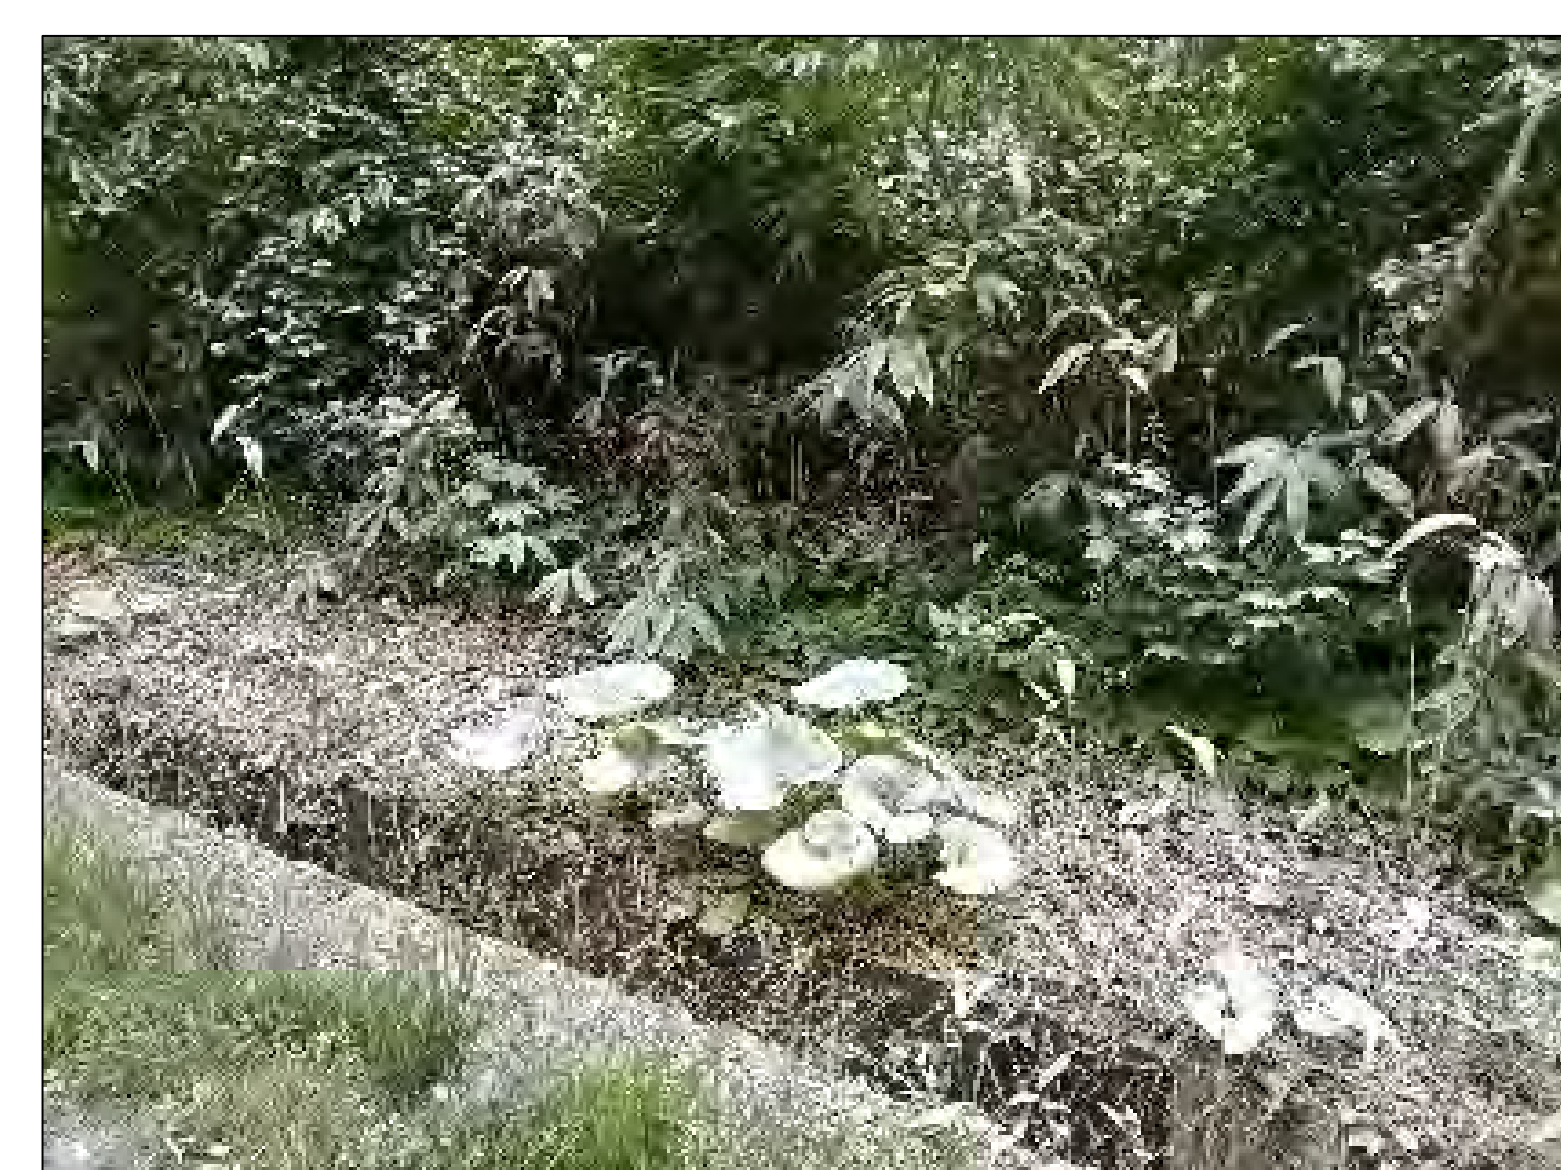
基地内に堆積した噴出物  
(2023/6/30)

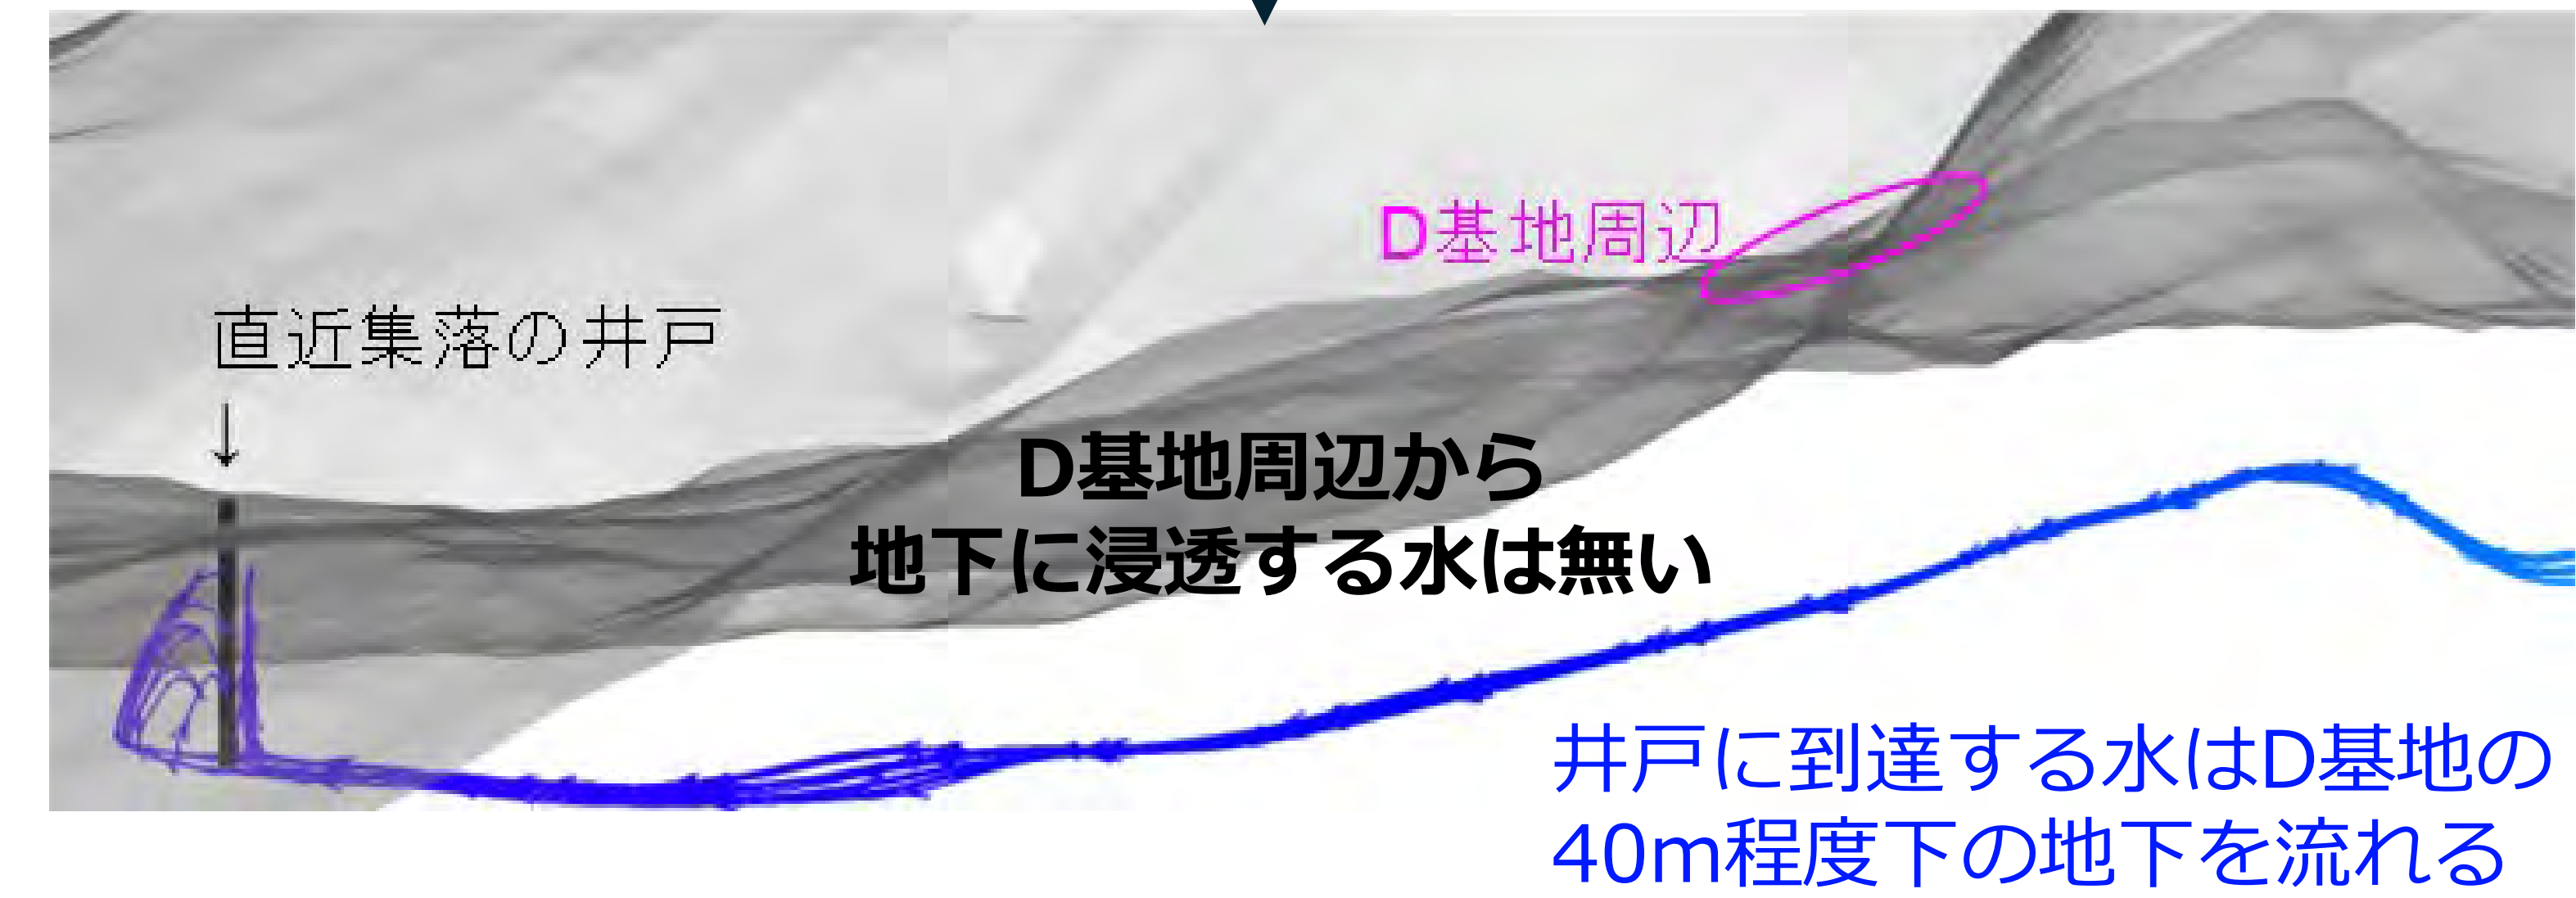
直近集落の井戸に到達する地下水の流れ（断面図）

ニトヌプリの山頂付近で浸透した地下水が直近集落の井戸に到達する地下水の流れ

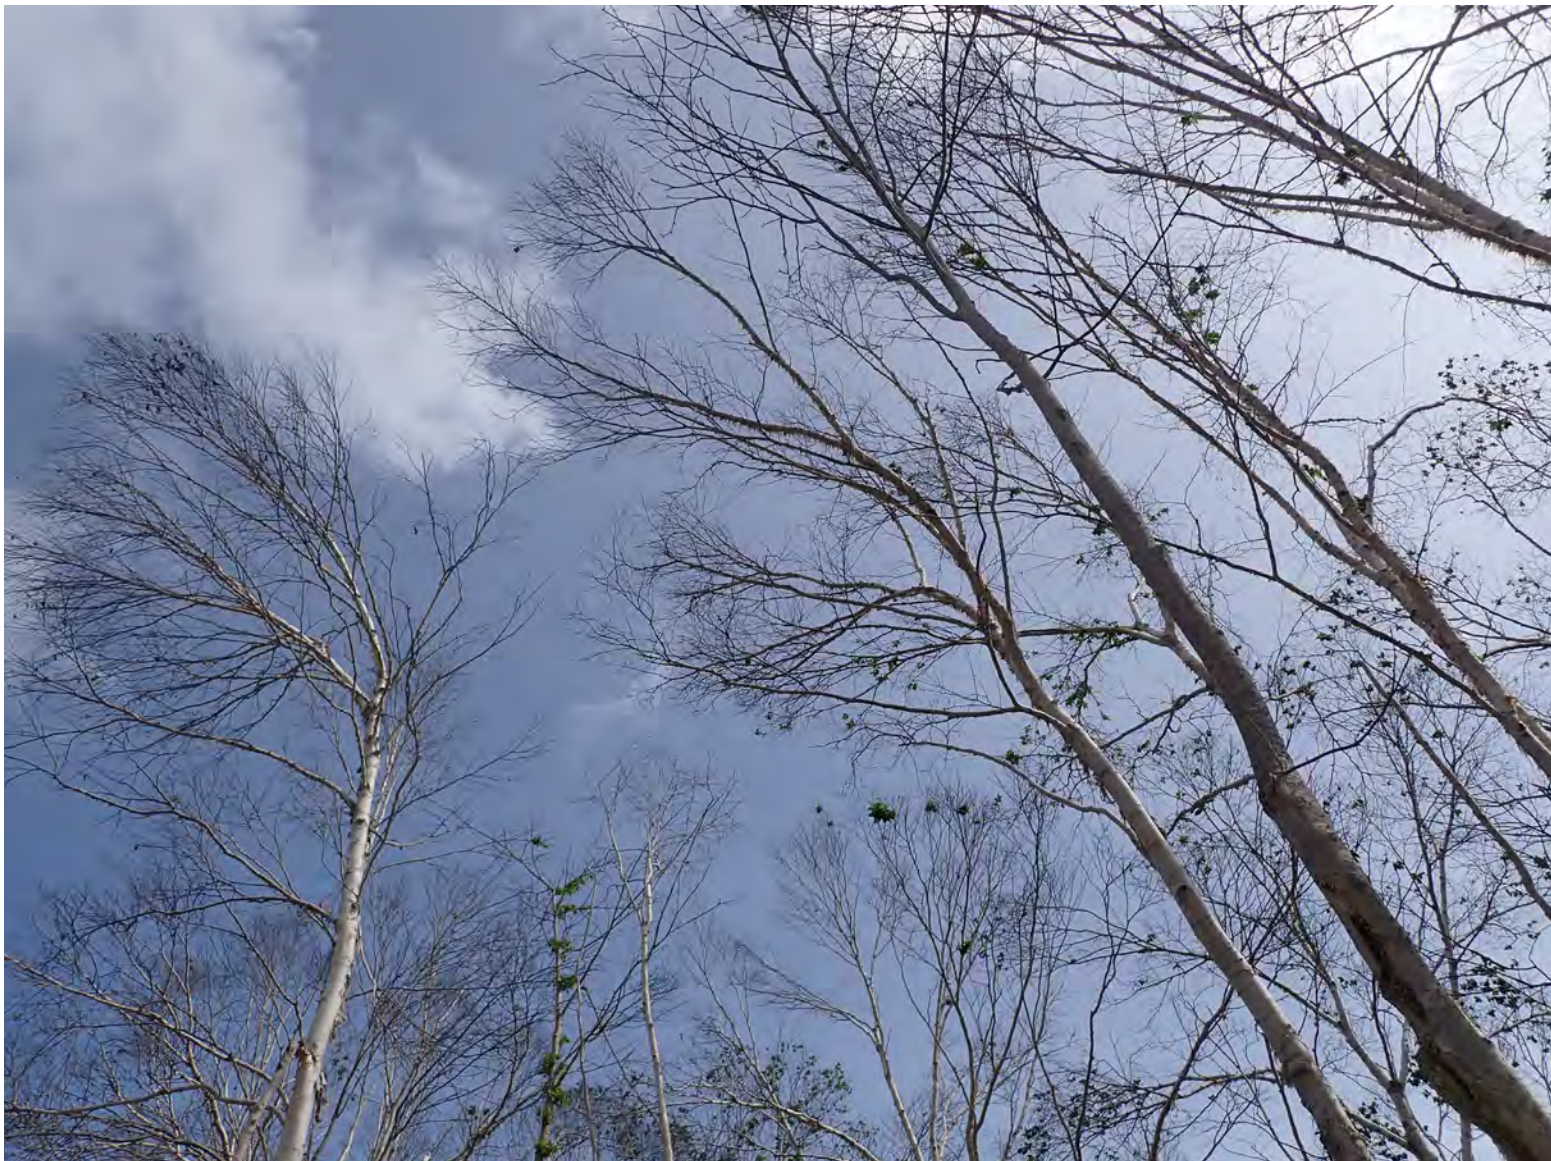
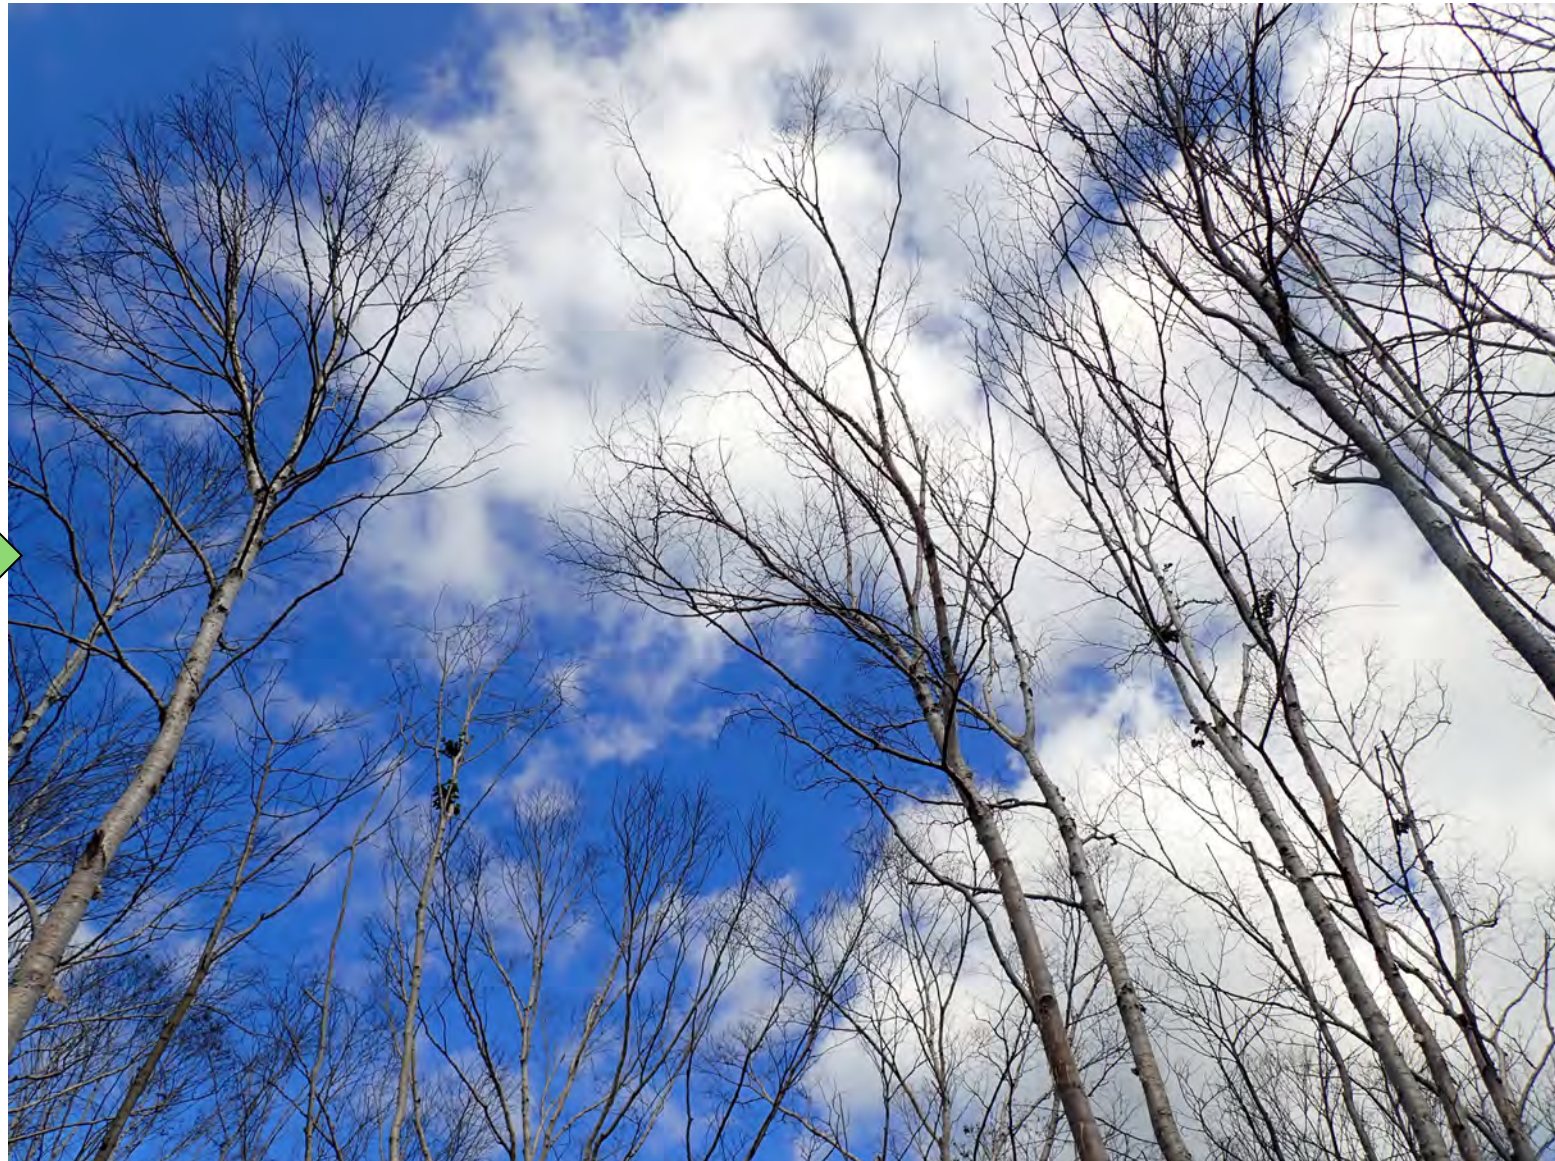
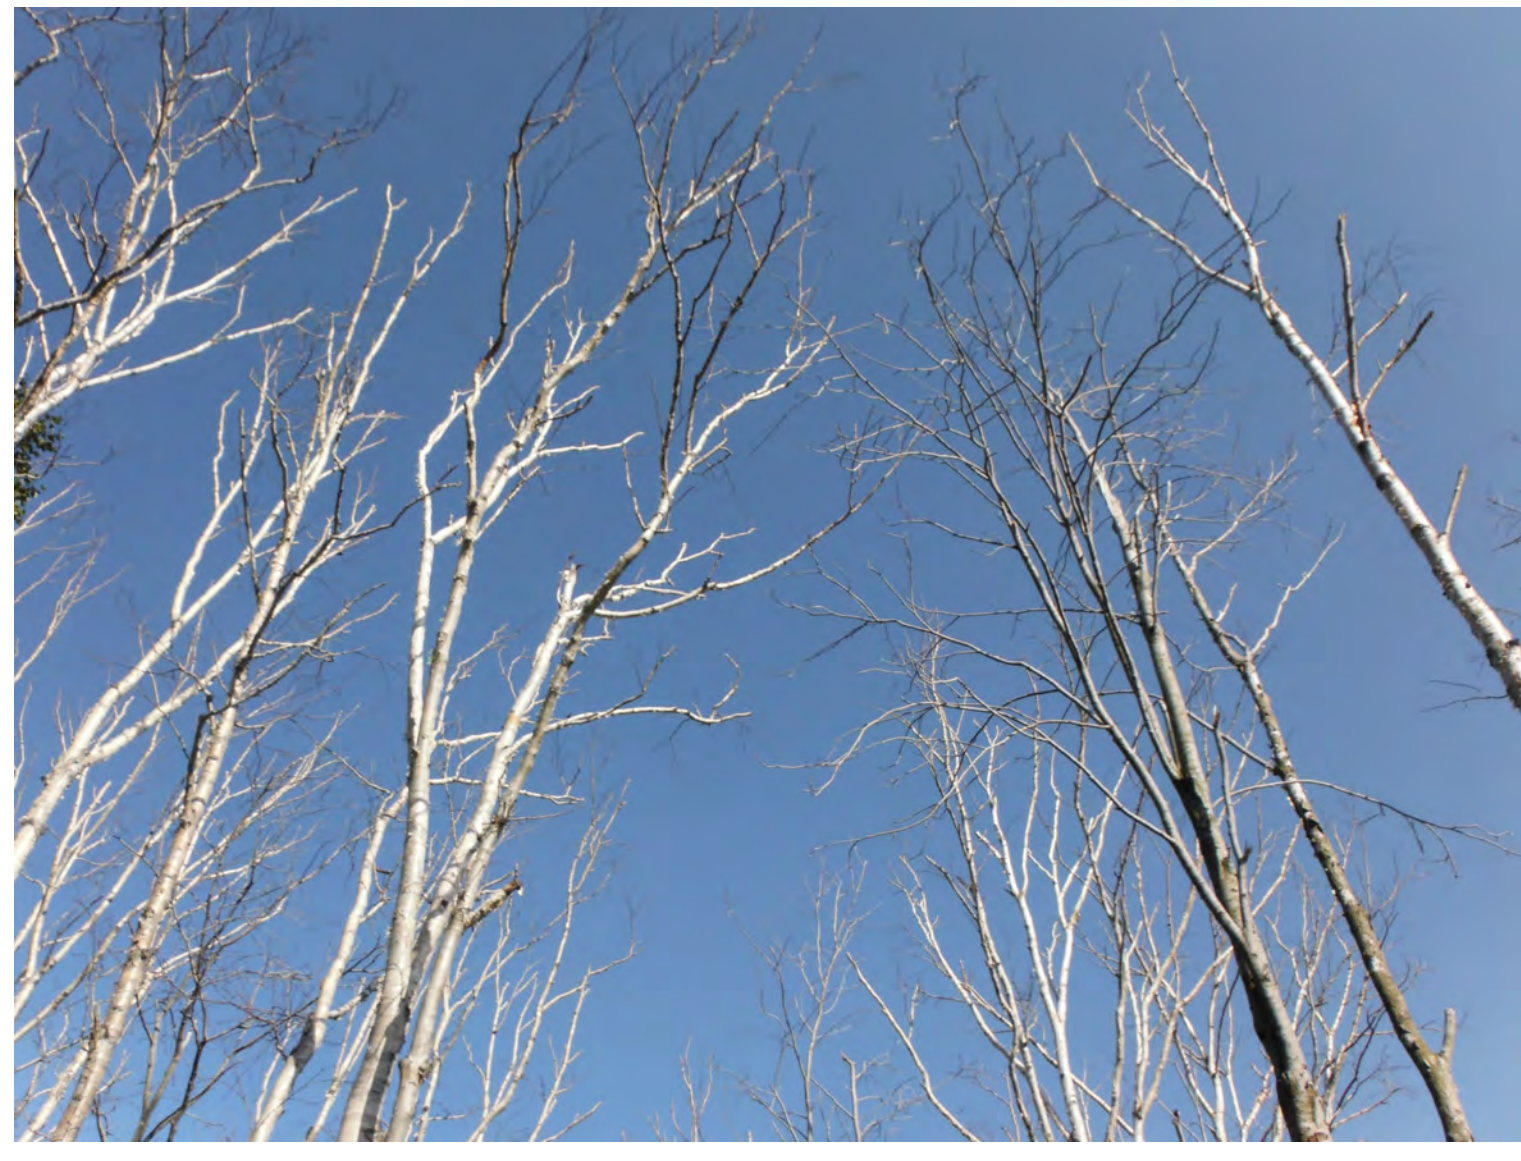
No.5：2023年影響度4

No.5：2024年影響度4

No.5：2025年影響度4

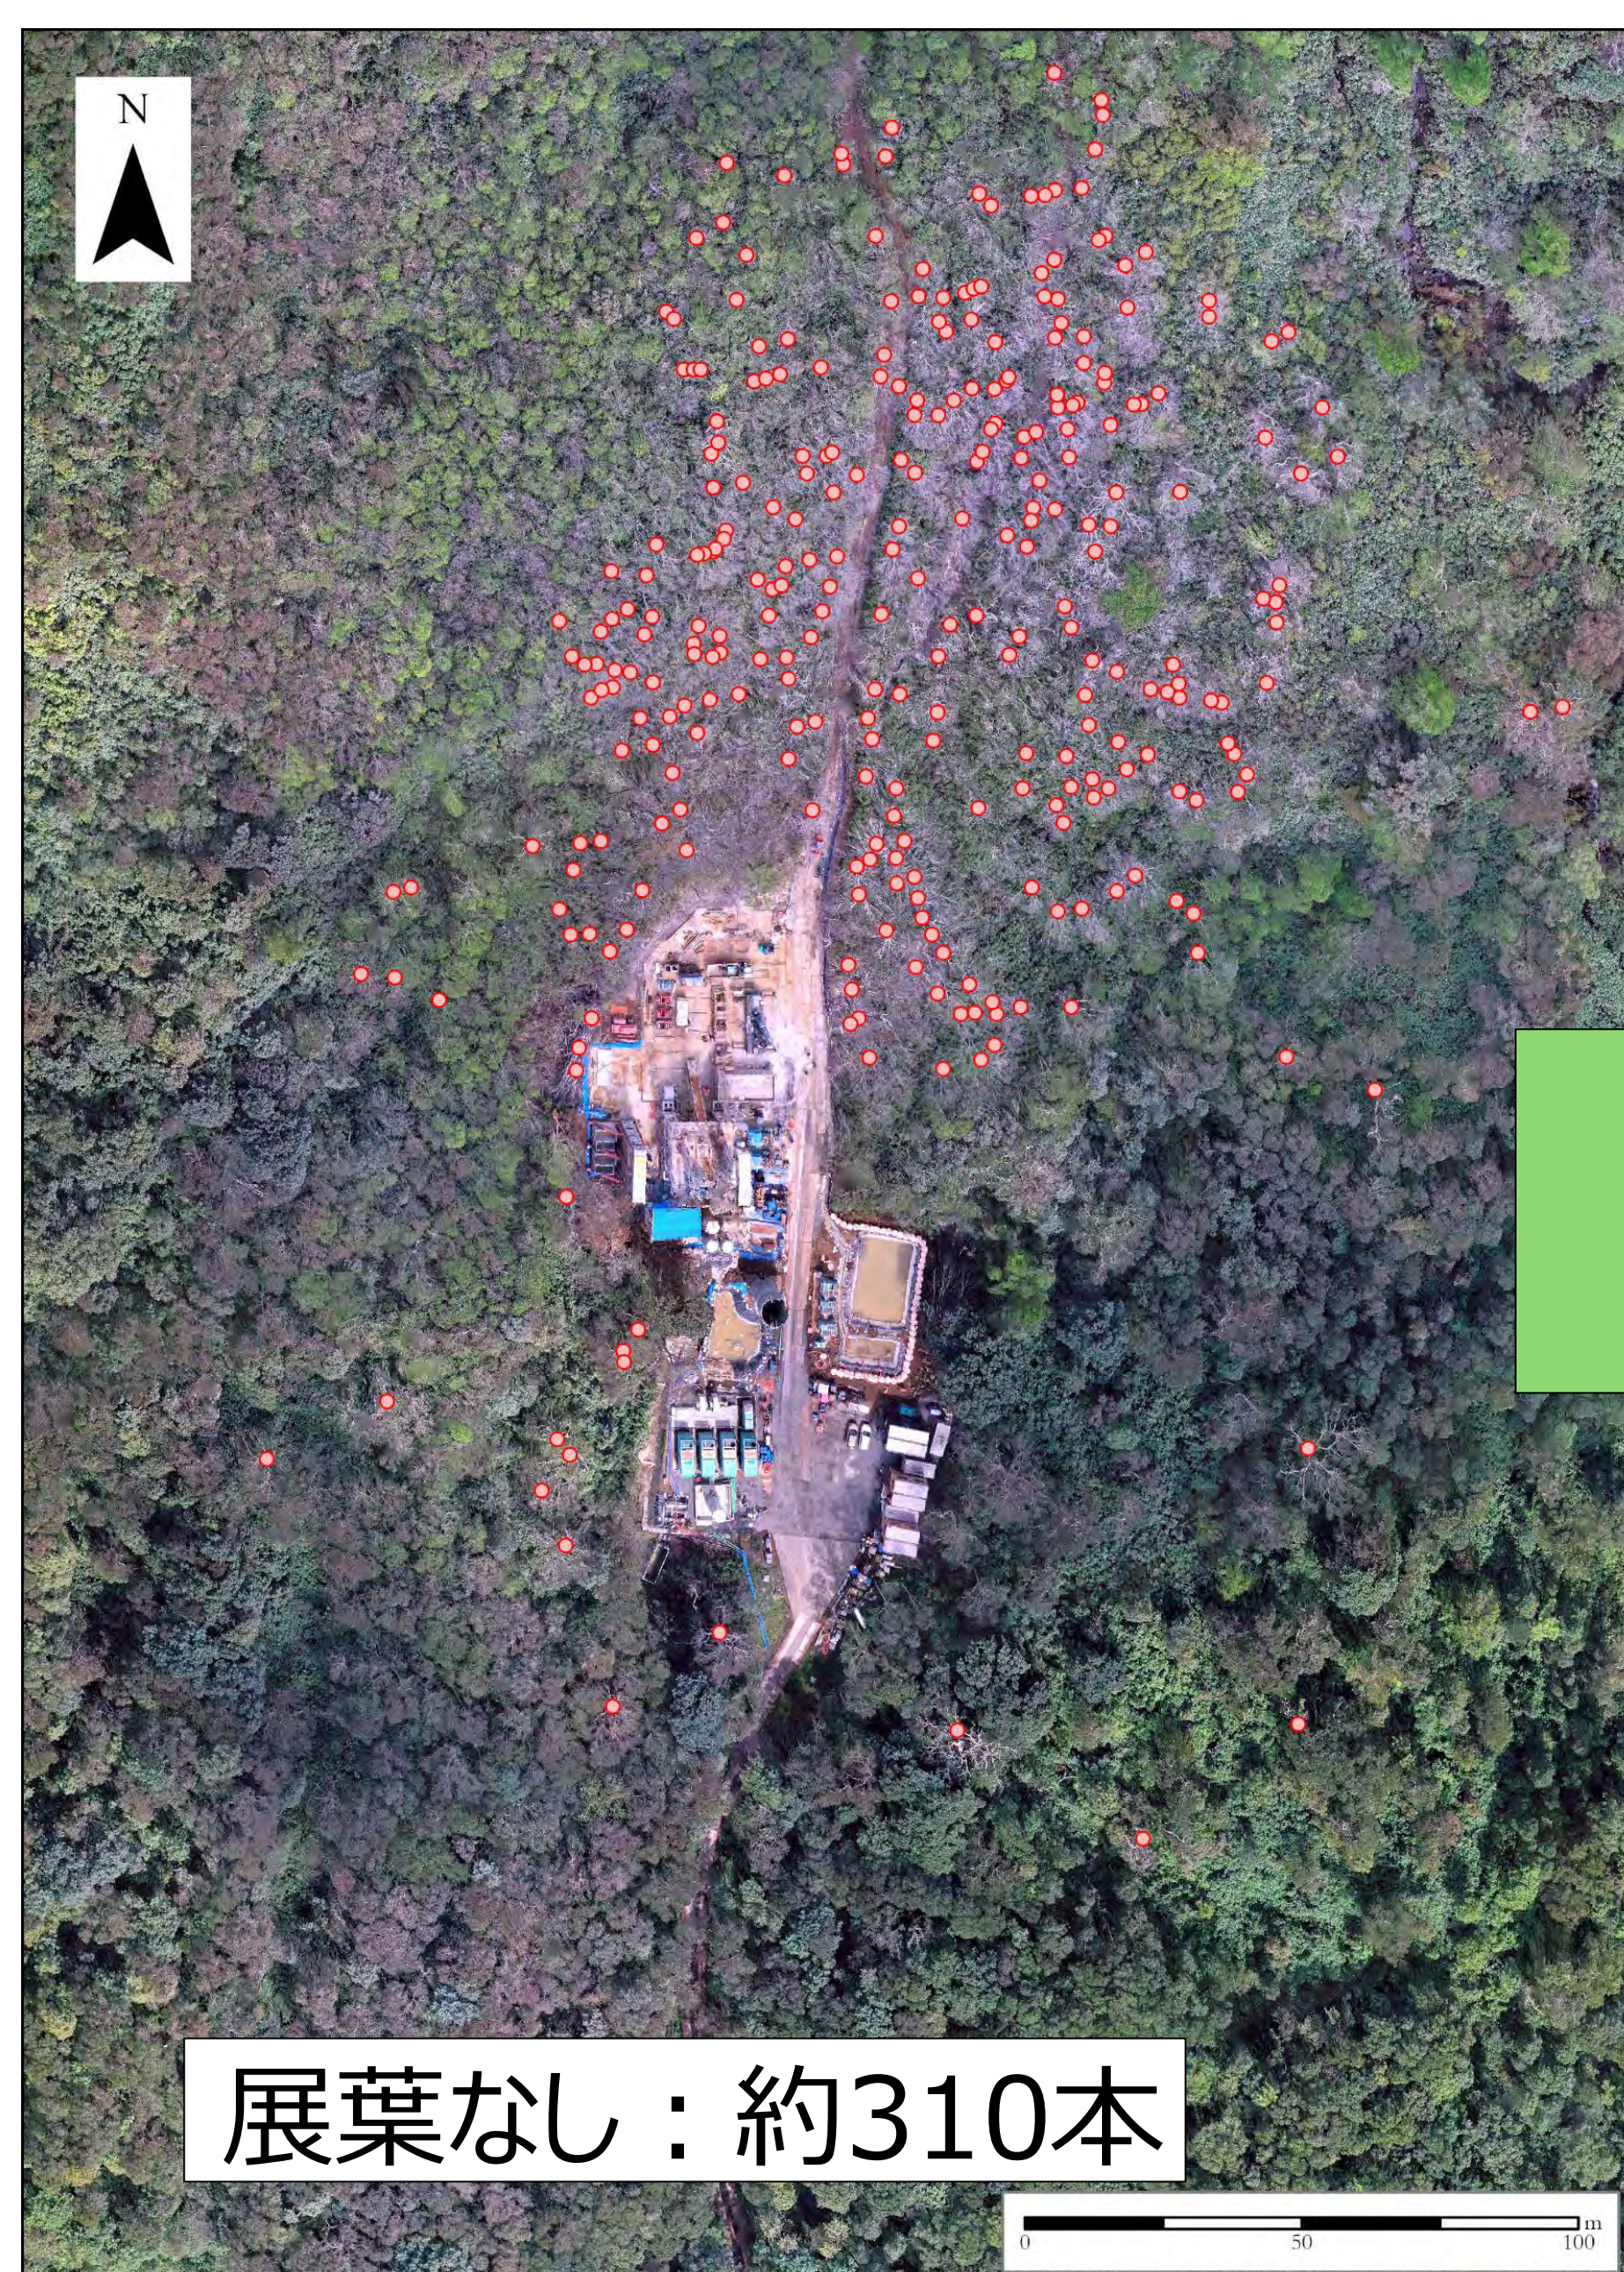
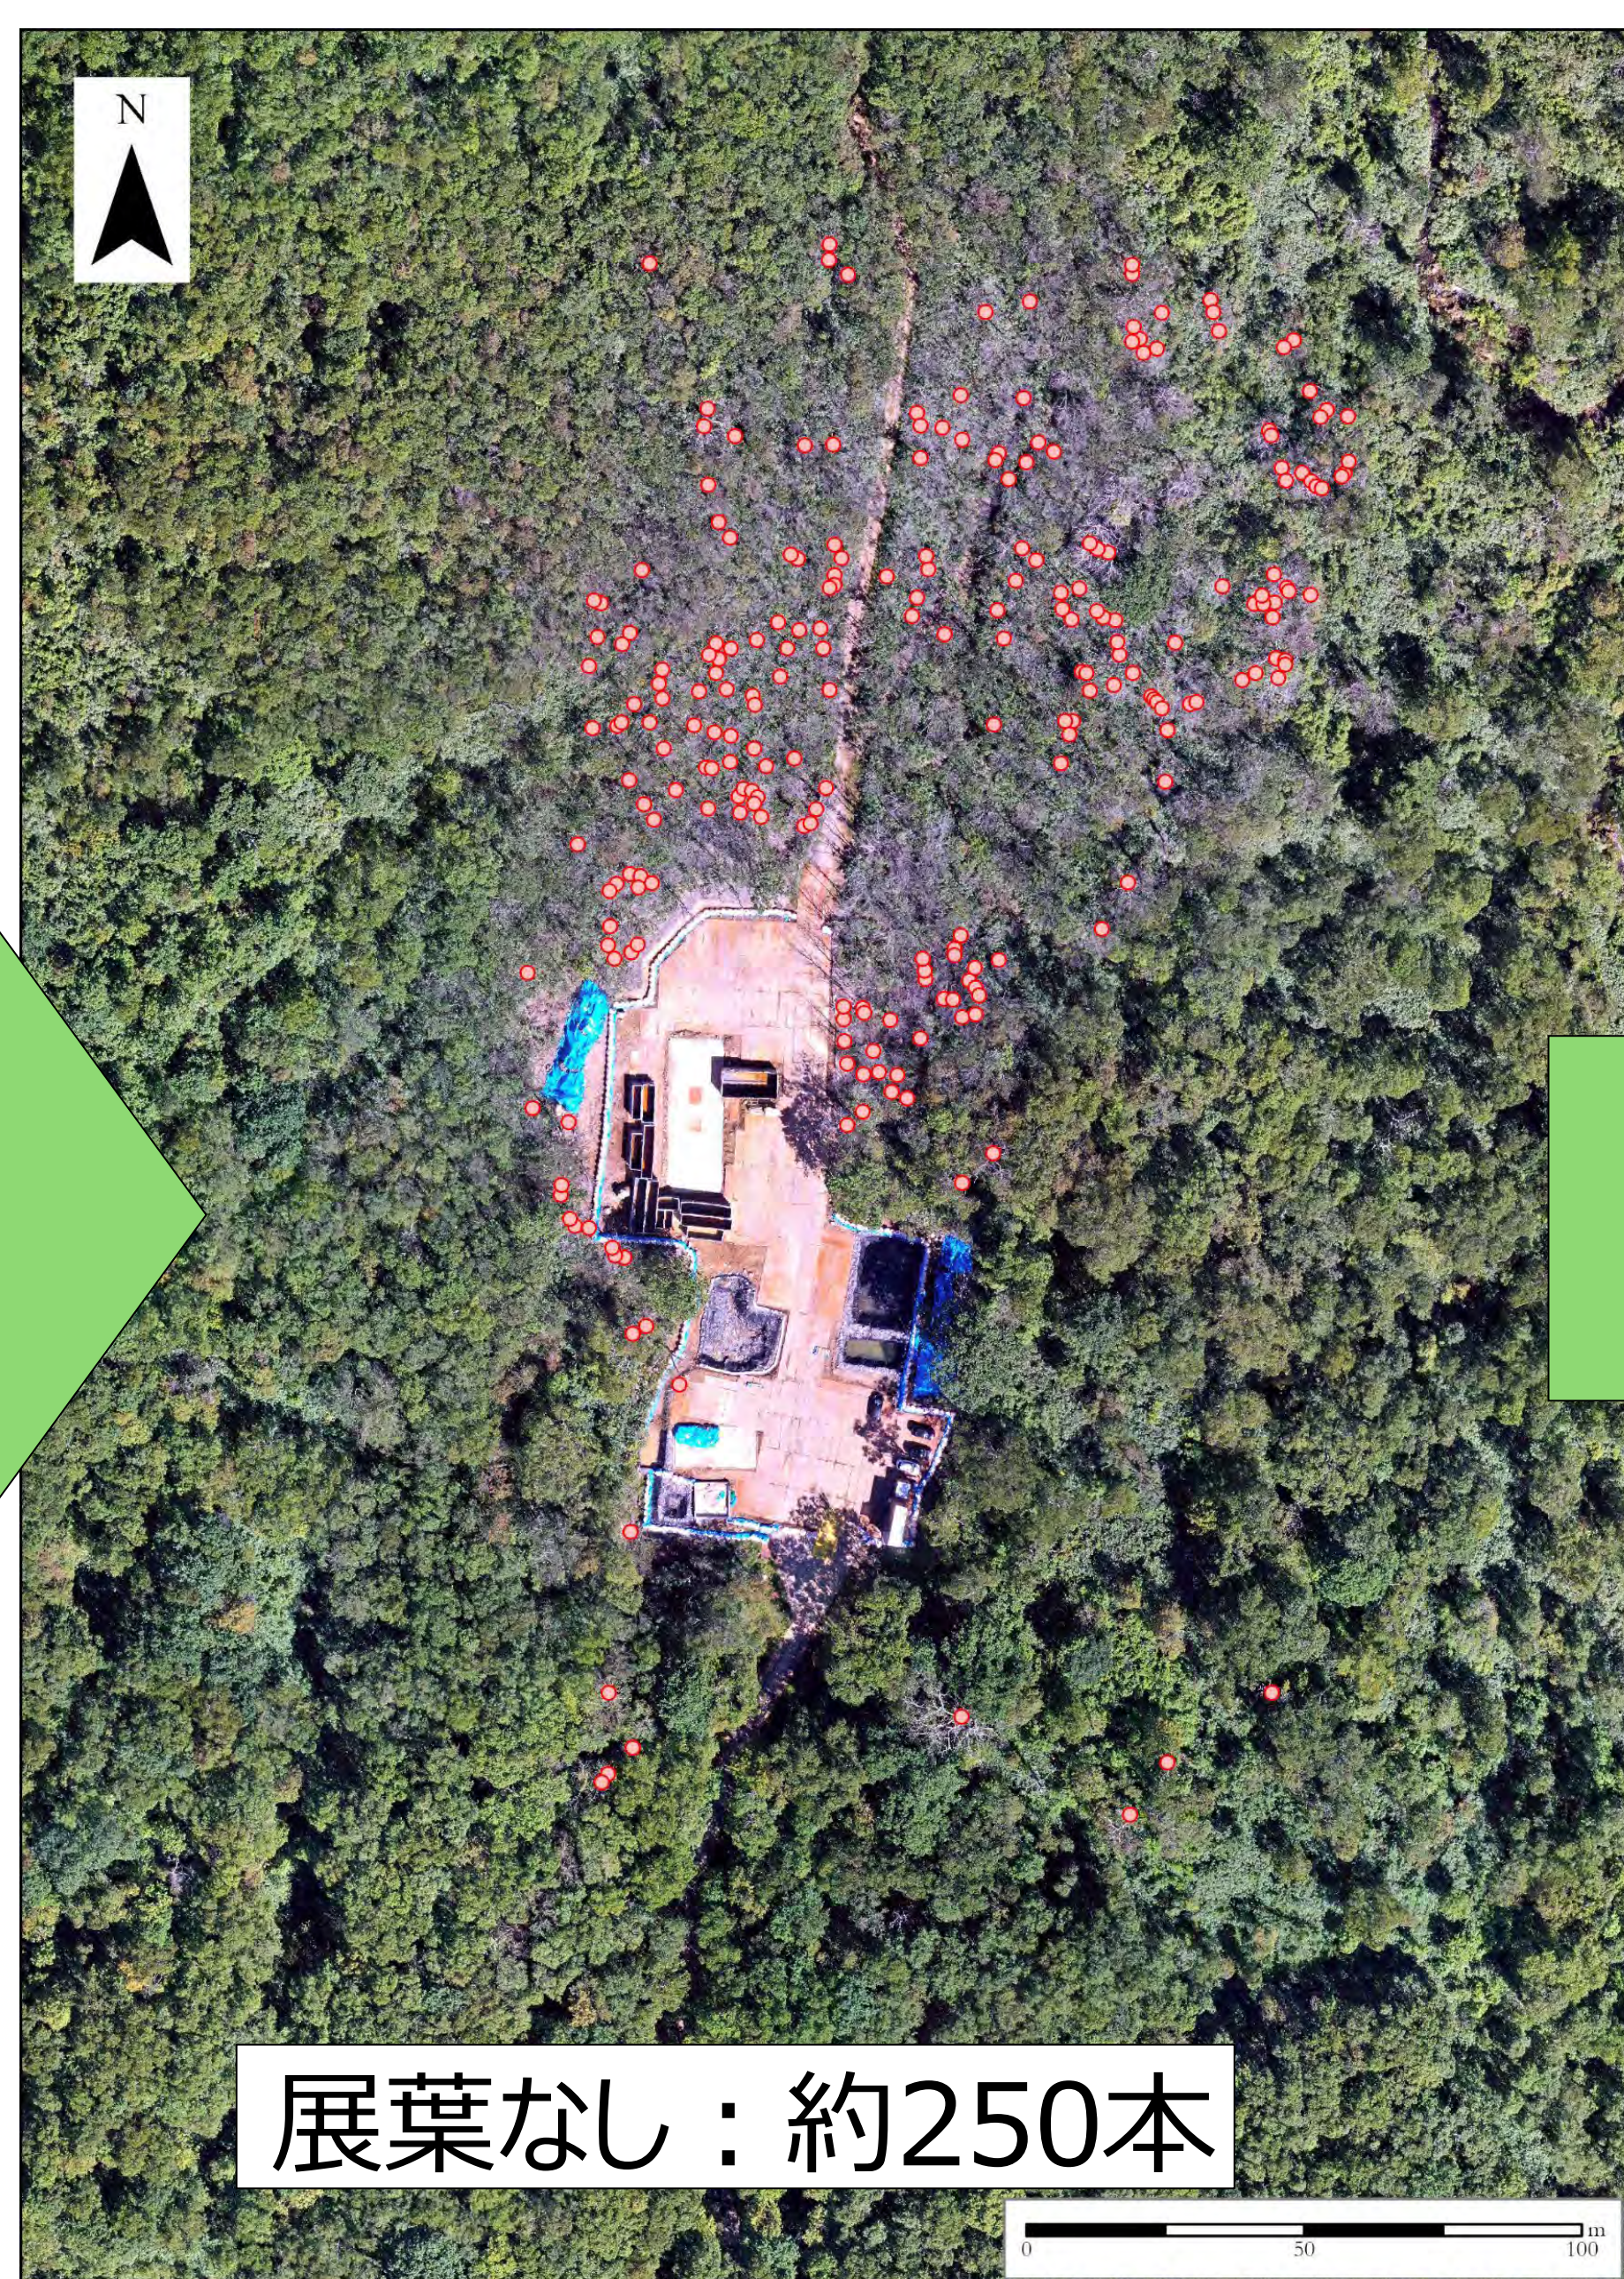
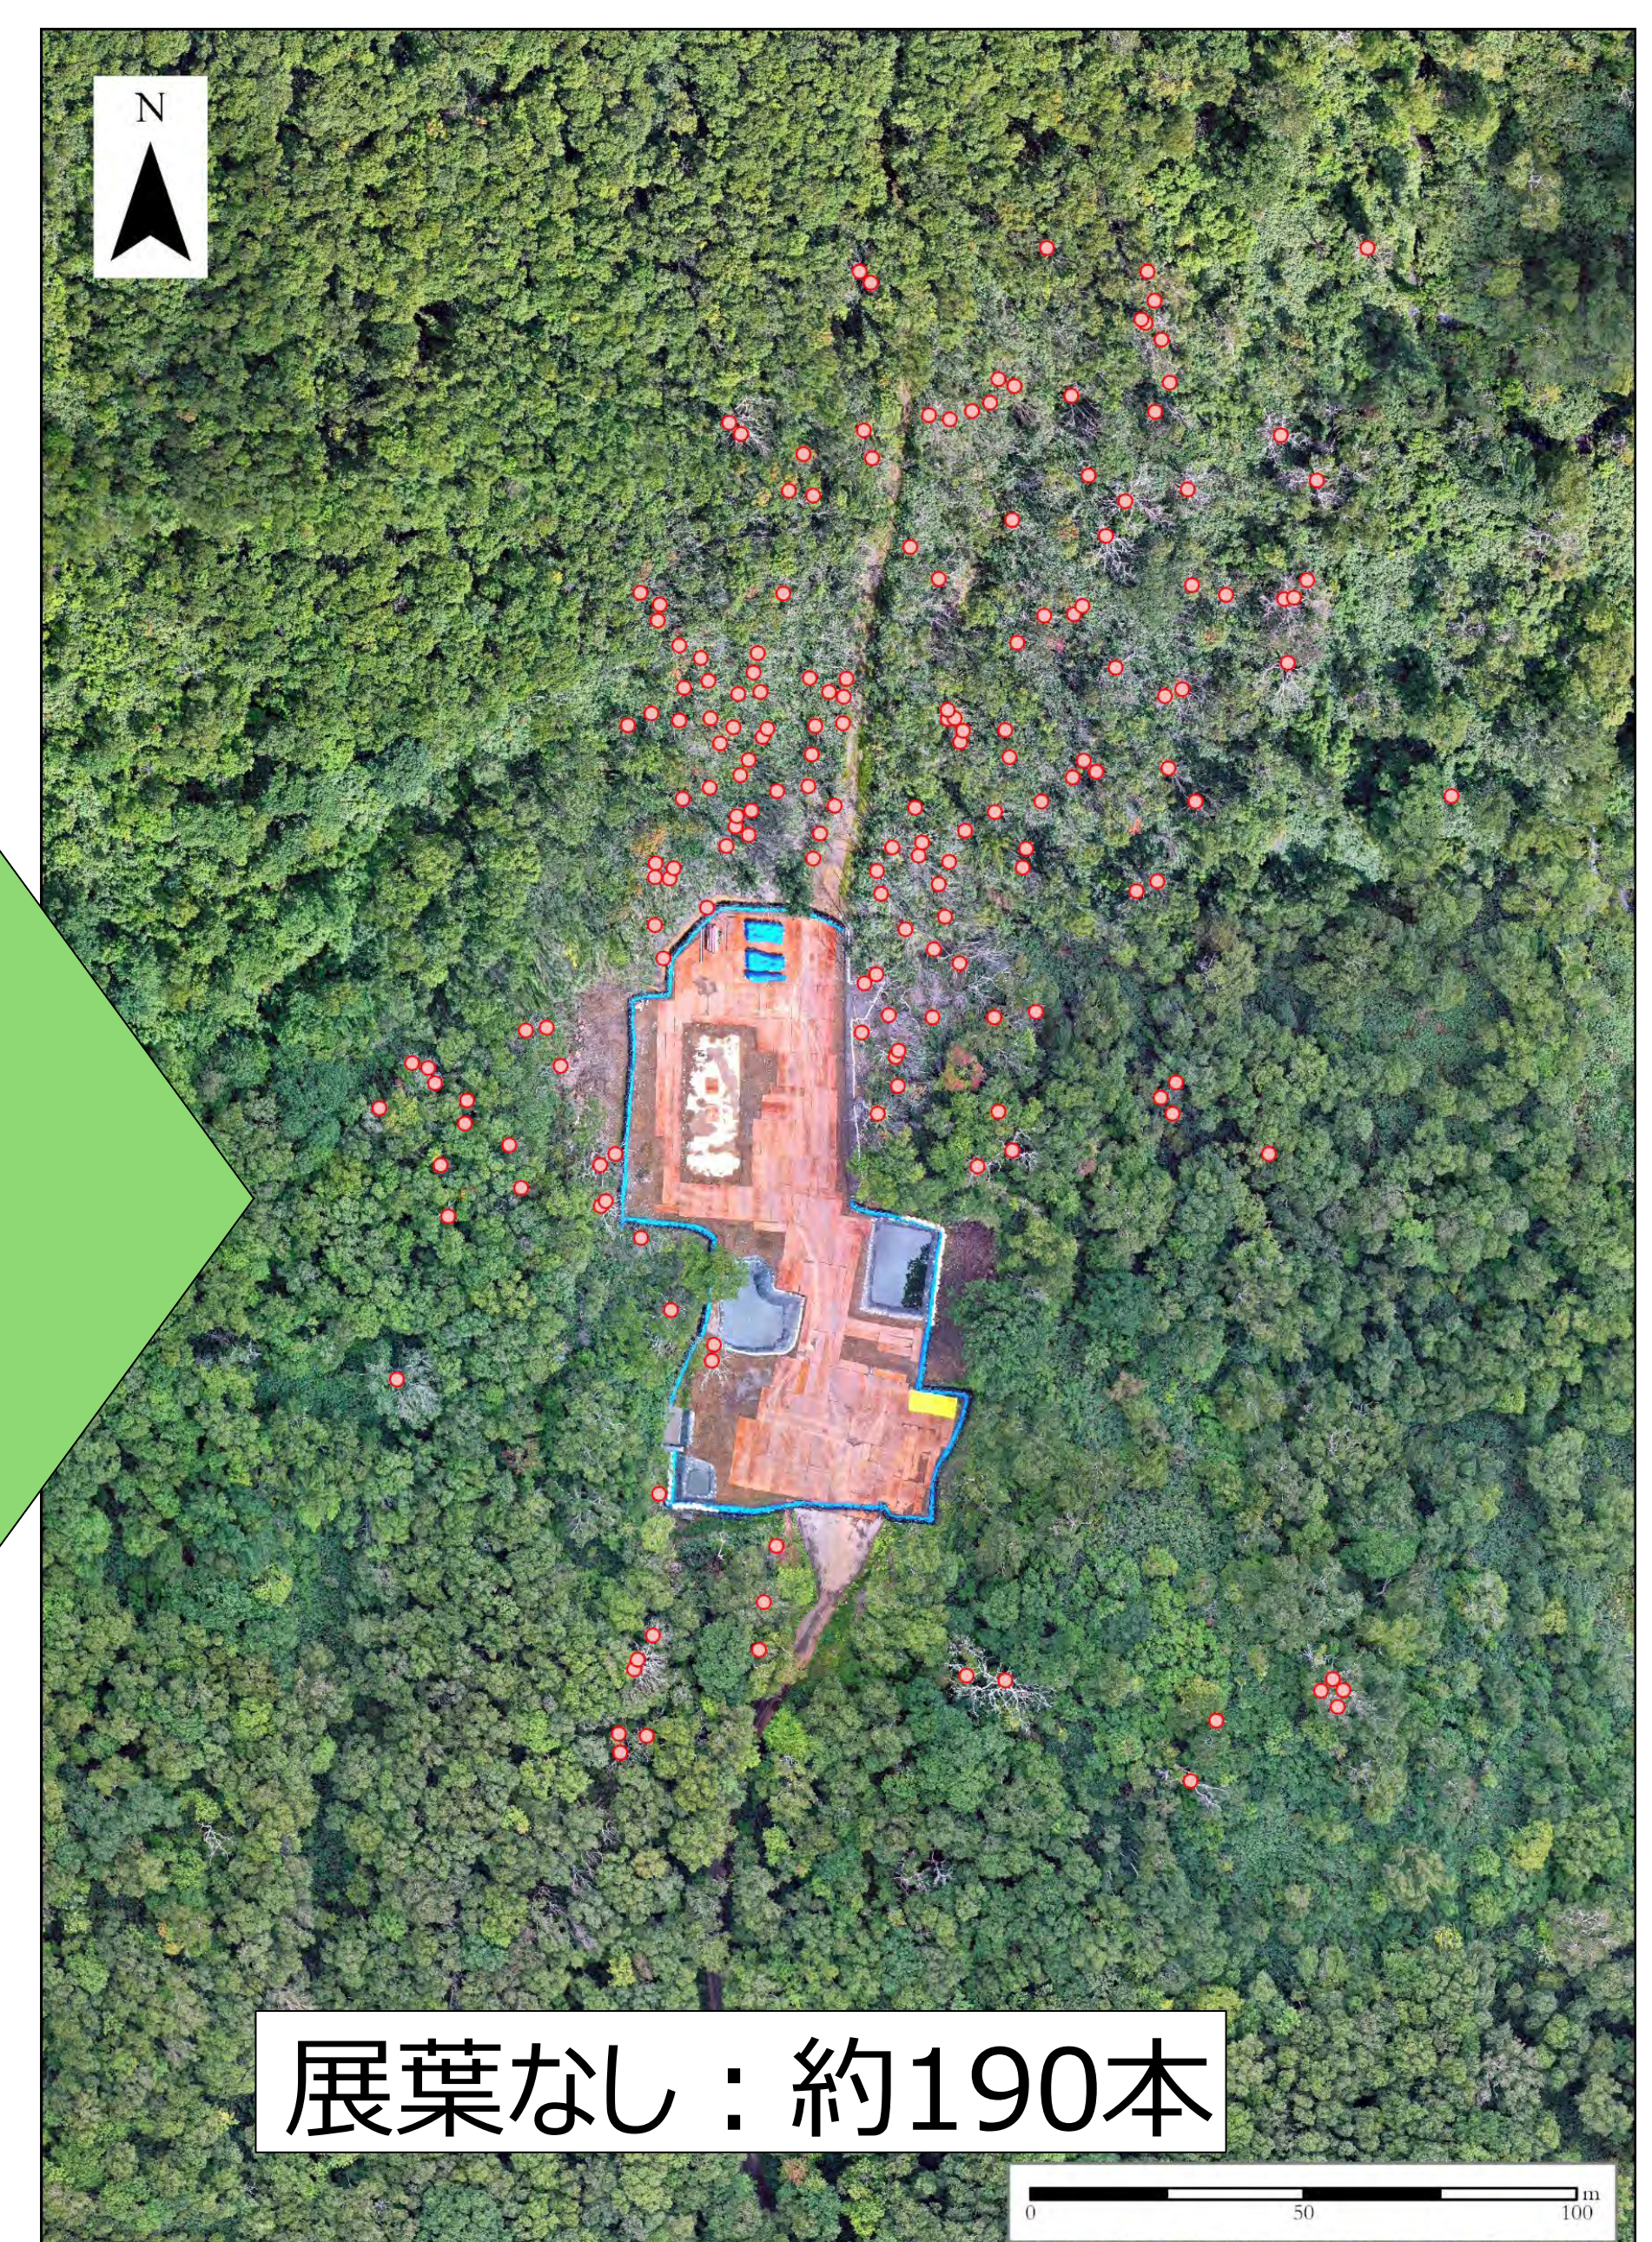
- ✓ 噴出直後の2023年は約310本の展葉なしのダケカンバを確認
- ✓ 2024年は約250本、2025年は約190本と展葉なしのダケカンバは減少傾向
- ✓ 特に噴出箇所に近い範囲で展葉なしが多く、噴出との関連性が考えられる
- ✓ 2026年は枯死木状況を現地で把握（生存・完全枯死などの判断）

●：展葉なし
