# 蒸気噴出に関する環境影響評価委員会

オープンハウス型説明会

2026/6/21

パネル掲示資料  
(縮小版)

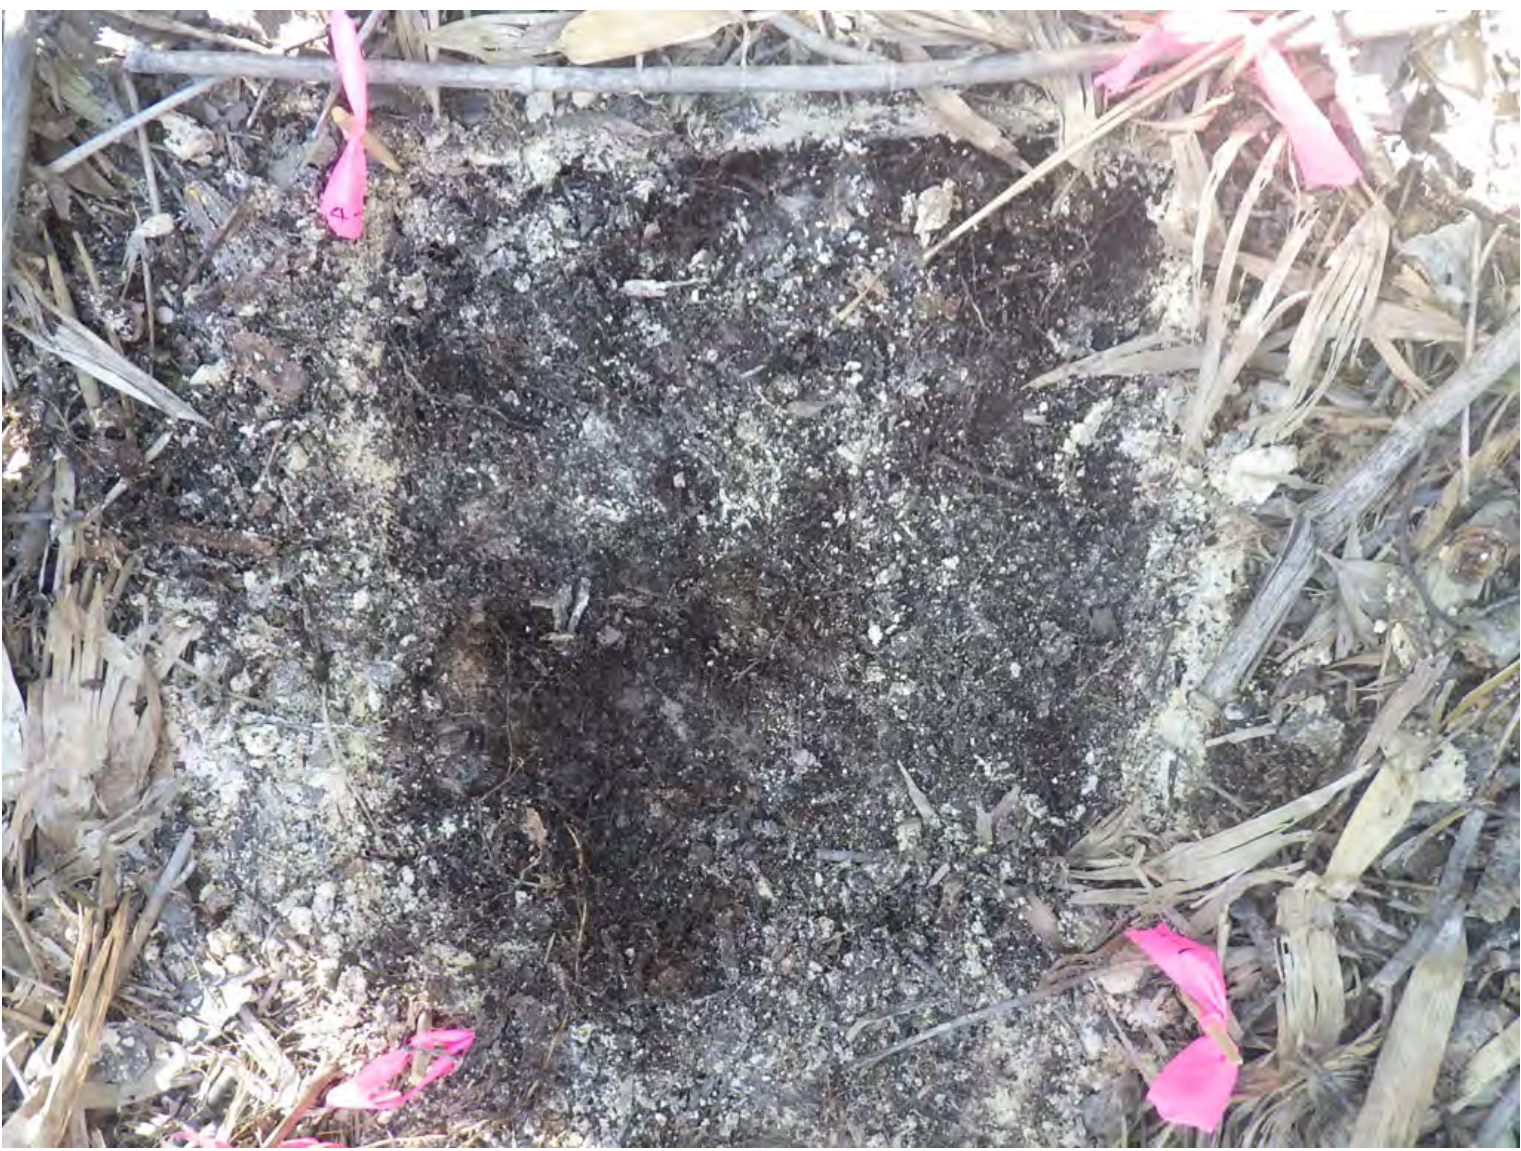
全部剥いだ箇所  
(No.④-1)

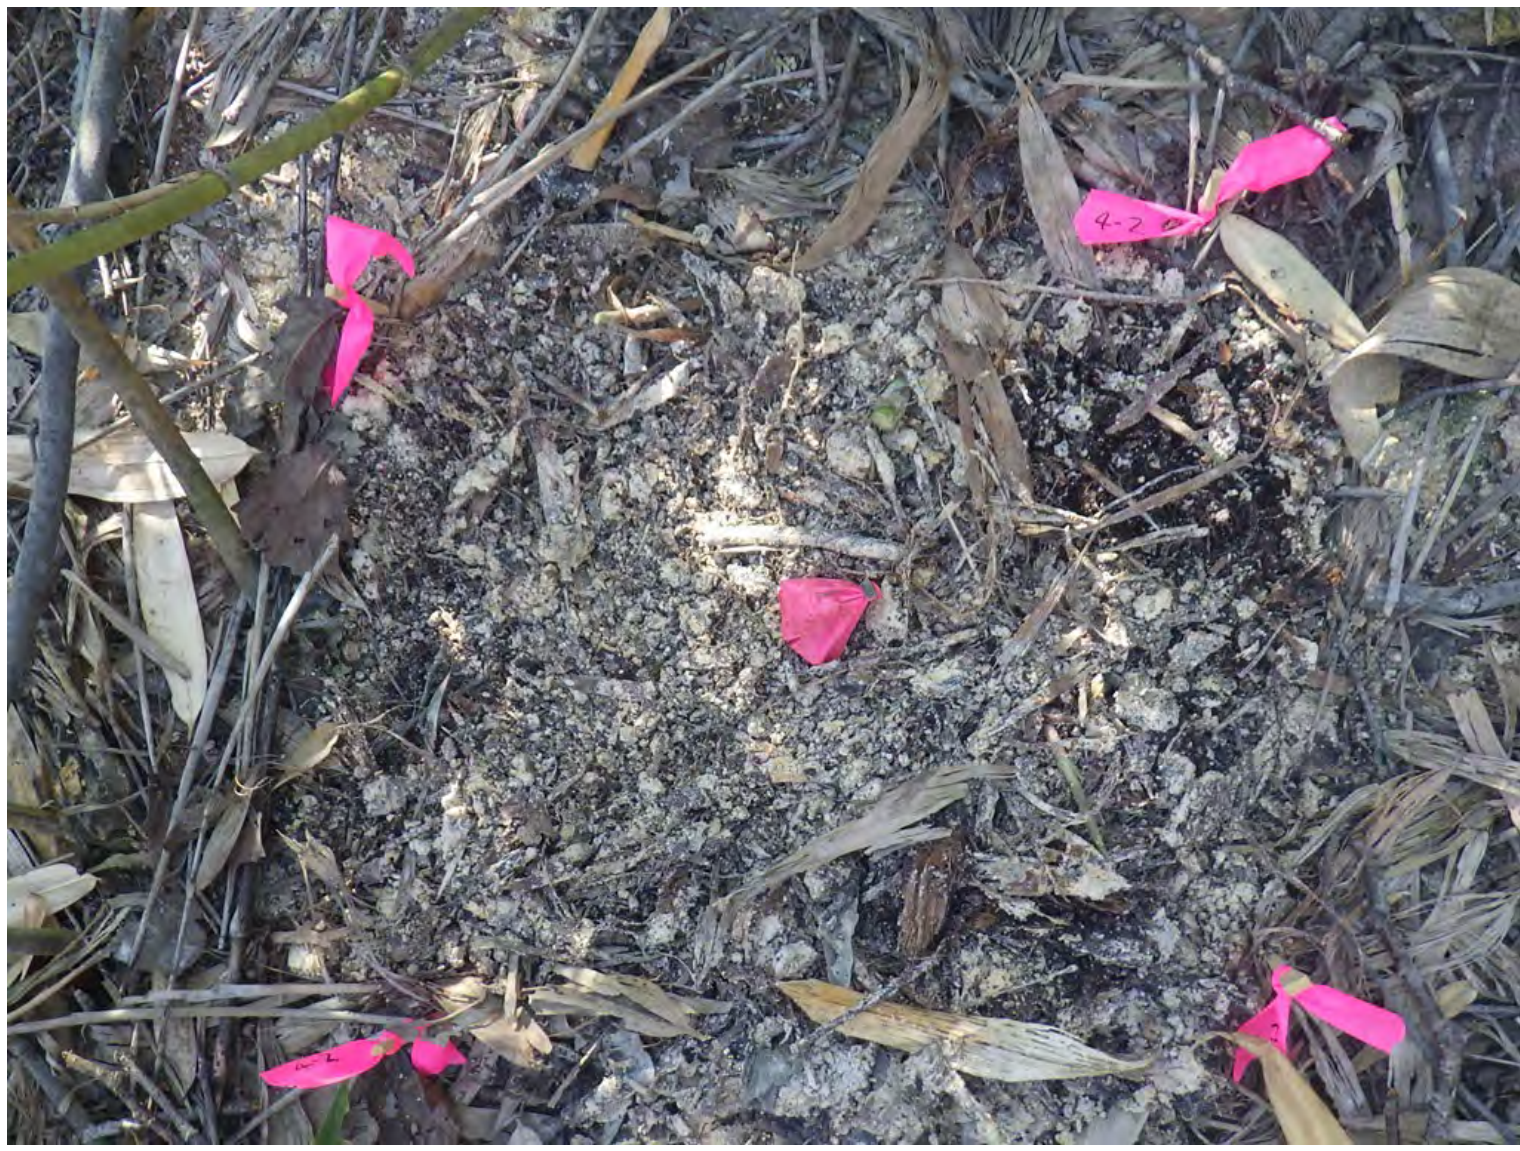
熊手で耕した箇所  
(No.④-2)

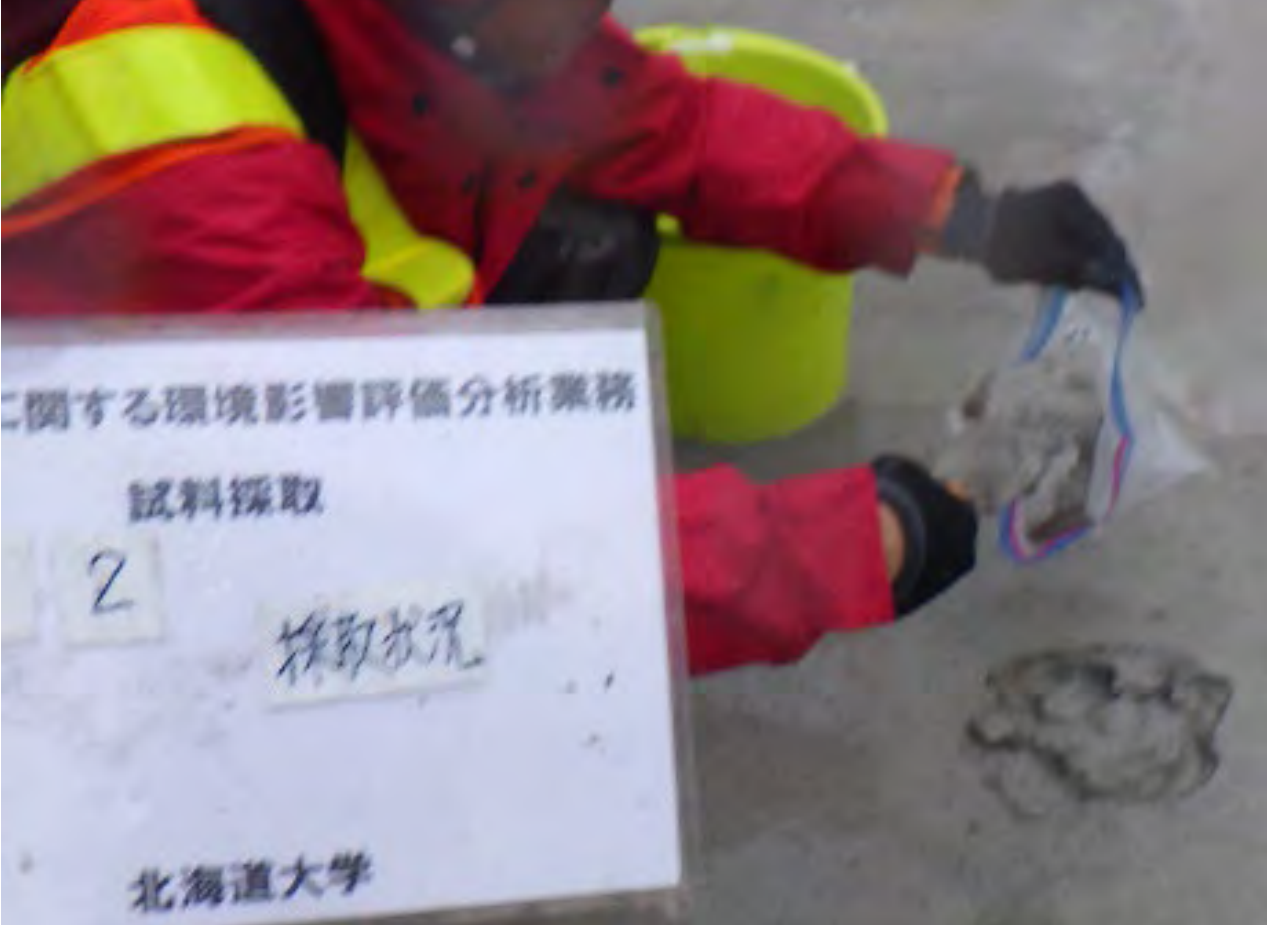
かく乱試料の採取（小湯沼）
