蒸気噴出に関する環境影響評価委員会

第2回 2024/3/29

審議・報告資料

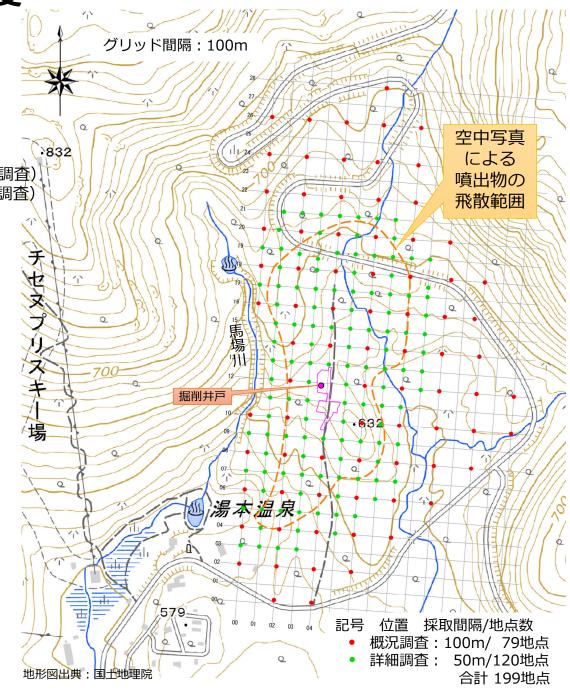
採取位置の間隔

空中写真による噴出物の飛散範囲外:100m間隔(概況調査) 空中写真による噴出物の飛散範囲内: 50 m間隔(詳細調査)

現地は太いササが密集・繁茂し山林内へのアクセス と地盤の掘削が非常に困難なため、右図で計画した 採取位置は現地状況に応じて適宜調整し、その位置を 把握しておく(※GPS簡易測量・現地の見出しなど)

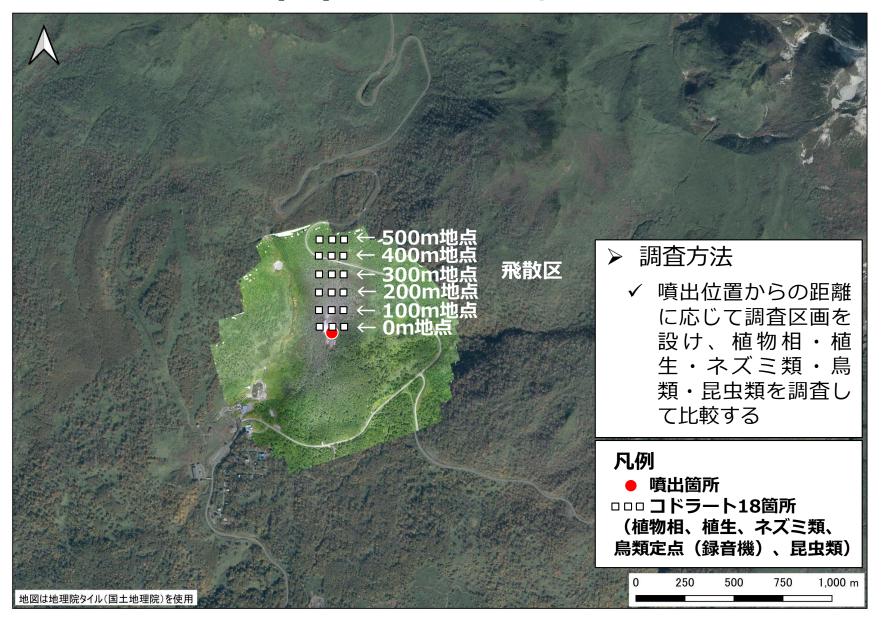
ロ 調査地区の設定(1)距離による影響

「距離による影響」の調査地区の設定イメージ (現地状況により筒所・数量は変更する可能性あり)

- ▶ 「噴出箇所からの距離による影響」、「砒素の蓄積」、「既存資料との比較」の3つの目的で調査を構成する
- ▶ 「距離による影響」は、植物相、植生、哺乳類(ネズミ類)、鳥類、昆虫類について、噴出箇所からの100 mごとの離隔に応じた調査を予定する
- ▶ 「砒素の蓄積」は、哺乳類(ネズミ類)、魚類、水生昆虫に着目した調査を予定する
- ▶ 「既存資料との比較」は、植物相、植生、樹木影響度、鳥類相、魚類、水生昆虫、甲殻類の調査を予定する

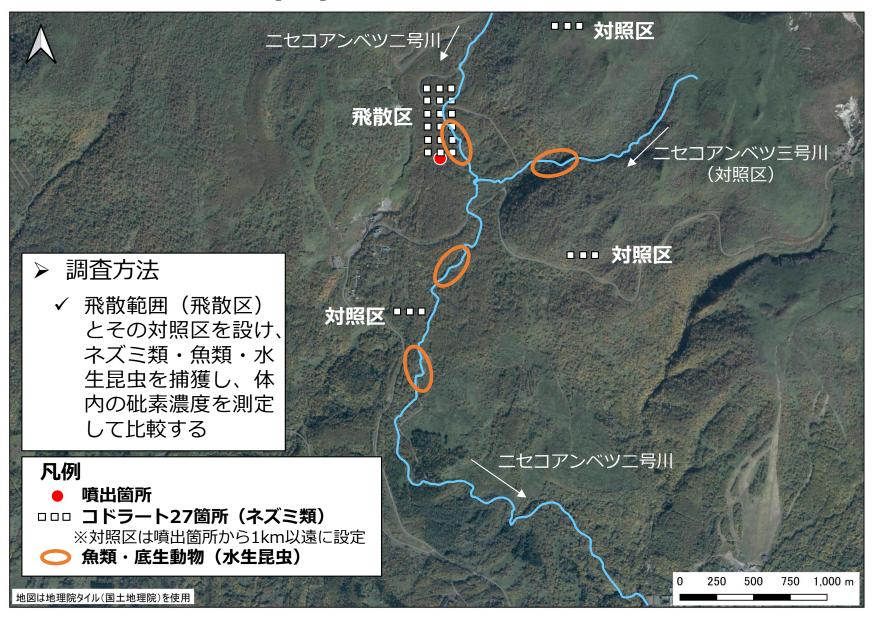
ロ 調査地区の設定(2)砒素の蓄積

「砒素の蓄積」の調査地区の設定イメージ

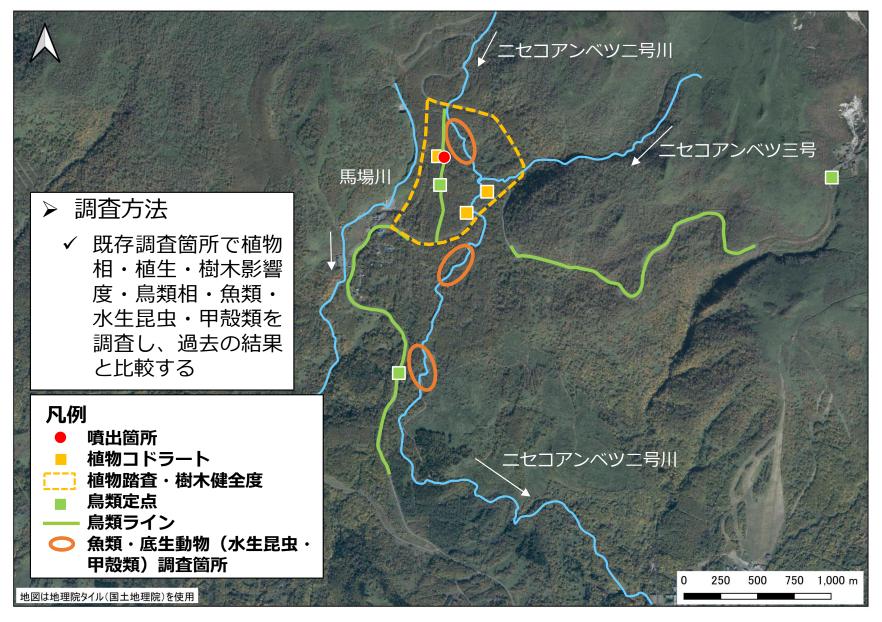
ロ 調査地区の設定(3)既存調査との比較

「既存調査との比較」の調査地区の設定イメージ

- > 既存調査一覧
 - ✓ 井戸掘削前及び蒸気噴出停止後の調査結果と今後の調査結果を比較する

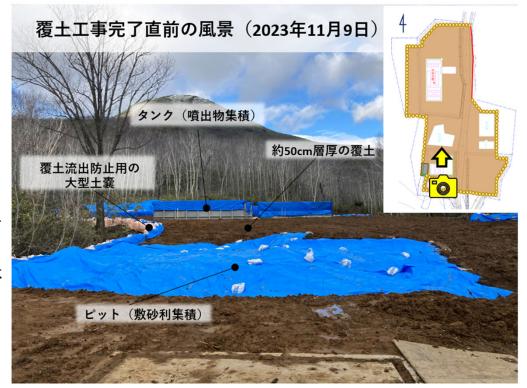
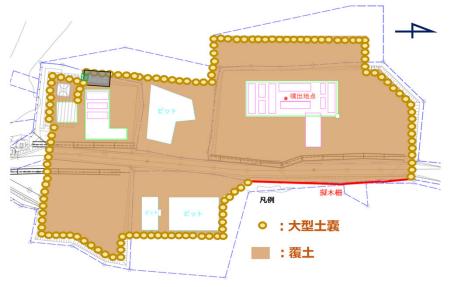
- ✓ 掘削基地内外に堆積した噴出物を回収(約44 m³) 基地外は人力で、基地内は人力と重機で回収し、 基地内のタンクへ集積、流出防止のため蓋とシート で養生済み【右の写真】
- ✓ 噴出物が堆積した基地内の敷砂利を撤去して基地内 ピットに集積、流出防止のためシートで養生済み 【右の写真】
- ✓ 敷砂利の下の元々あった土壌を分析し、環境基準を下回ることを確認【参考資料p.53~56】
- ✓ 流出防止のため、基地外から持ち込んだ土で基地全体 を覆土し、基地全体を囲むように大型土嚢を設置 【右の図参照】
